# 감 사 위 원 회

## 시정요구 및 통보

제 목 “영빈관 앞 분수대 보수공사” 시공 및 하자관리 부적정

관 계 기 관 종로구

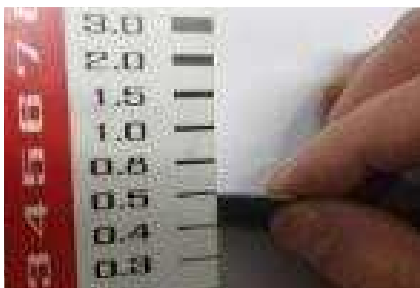
그런데 2018. 12. 17. 이 건 공사현장을 확인한 바, 시공자는 설계도서와 다르게 분수대 일부 바닥 우레탄 방수층의 두께를 설계기준(설계 3mm) 보다 6배 얇은 약 0.5mm로 부실하게 시공하여 분수대 1층 약 10개소, 길이 약 0.5~1.5m(균열 면적 : 바닥 약 38㎡, 벽체 약 4.7㎡)의 우레탄 방수층 균열 및 벗겨짐 현상이 발생하였으며, 단면보수가 완료된 벽체 등 약 29개소에서 균열(길이 약 0.3~1.5m, 균열 폭 약 0.2~0.8mm) 및 백태현상이 발생하는 부실시공이 확인되었다.

▲ 우레탄 방수층 두께 미달  
(설계 3mm→ 시공 0.5mm)

그리고 분수대 바닥의 우레탄 방수층 균열, 벗겨짐 하자는 우레탄 방수층의 두께가 설계기준 보다 얇게 시공된 점과 방수층 하부 단면보수 부분의 온도 균열과 함수율이 기준(6%) 이상으로 표면 내부 수분이 있는 상태에서 우레탄 시공되어 단면보수층과 우레탄방수층간의 접착불량에 의한 들뜸 발생이 원인인 것으로 판단된다. 따라서 방수층 보수시 두께가 얇아지지 않게 설계기준(3mm 이상)에 부합하게 보수하여야 한다는 기술자문 의견이 제시되었다.
