# 감 사 위 원 회

## 시 정 요 구

제 목 낙석방지망 시공 부적정

관 계 기 관 종로구

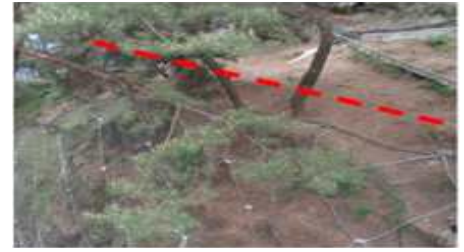
그런데도 시공자는 “2017 예방사방사업(◇◇동 산2-10 등 2개소)”을 하면서 ‘주앵커’의 유실에 대비하여 사면 상부에 설치토록 되어 있는 ‘보조앵커’ 총 52개소 중 15개소만 설치하고 37개소를 미설치하였다.

또한 감리자는 이 건 공사가 당초 계약된 설계도서와 다르게 보조앵커를 일부 미시공하였는데도 시공자에게 이를 시정토록 조치하지 않은 채 그대로 공사를 진행하는 등 감리업무를 소홀히 하였다.

그림 낙석방지망 보조앵커 미설치

① 이 건 공사들의 당초 계약된 설계도서와 다르게 부실하게 시공된 사항에 대하여 시공자 부담으로 재시공 조치하시기 바라며, 앞으로 유사한 사례가 발생하지 않도록 직원교육 및 업무처리에 철저를 기하시기 바랍니다.

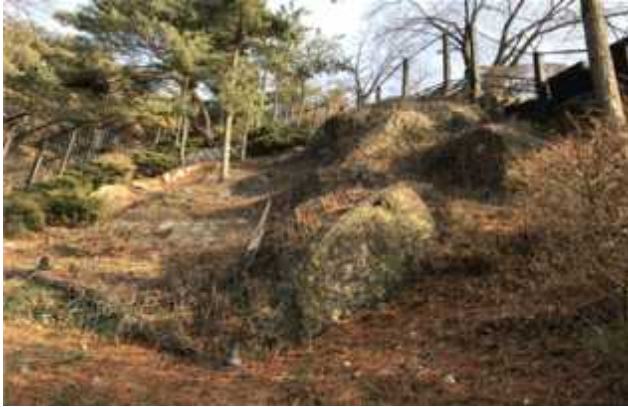
그런데 시공자는 설계도서와 다르게 고장력 낙석방지망을 견고히 부착하기 위한 고정장치 69개를 아래〔그림 4〕와 같이 설치하지 않았다.

▲ 고장력 낙석방지망 설치 현황

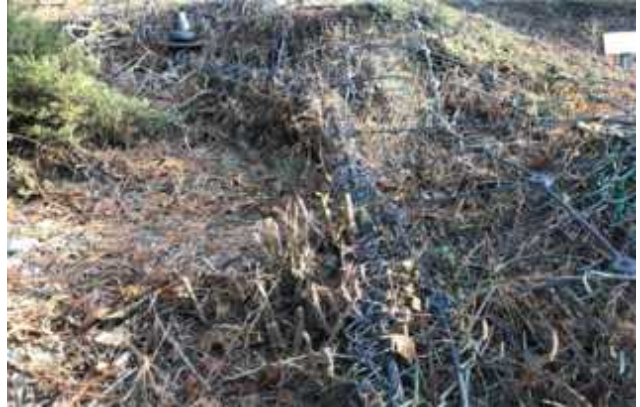
▲ 고정장치 69개 미설치

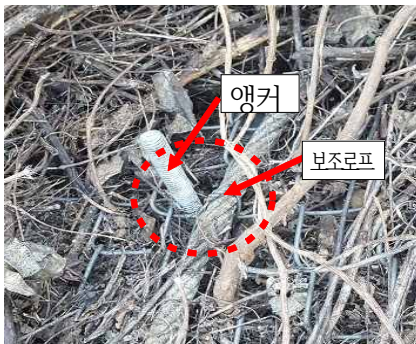
그런데 시공자는 ◇◇동 2-4번지 상 절개비탈면에 낙석방지망(면적 105㎡)을 시공하면서 보조로프 교차지점에 조립구 없이 로프와 앵커 사이를 철선으로 고정하거나, 조립구는 설치하되 전용볼트 대신 철선을 사용하는 등 보조로프 교차부의 시공을 부적정하게 하였으며, 절개비탈면 주변부 모서리 4면에 설치해야 할 메인로프는 상단 횡방향 1면만 설치하였다.

▲ 조립구 미설치(철선사용)

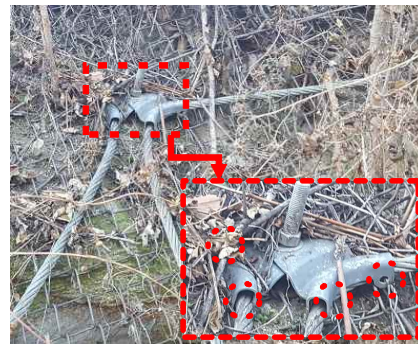
▲ 조립구에 볼트 미설치(철선사용)

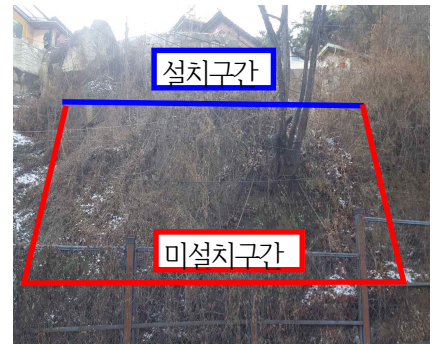
▲ 메인로프 미설치(3면)
