시민 안전이 최우선입니다

발간사

CONTENTS

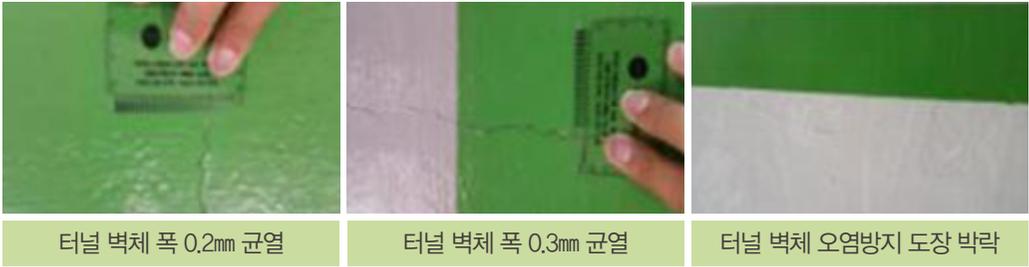
- 또한 2016. 2월 준공한 “OO터널 보수공사”는 하자검사를 2차례 실시하였으나 균열 11개소 (폭 0.2~0.3mm, 23.5m), 도막 손상 36개소(13.64㎡) 등 하자가 있는데도 특이사항이 없는 것으로 하자검사를 완료하고 아무런 조치 없이 방치하였음

터널 벽체 폭 0.2mm 균열

터널 벽체 폭 0.3mm 균열

- “OOO터널 보수공사”의 하자사항을 계약상대자로 하여금 하자보수 조치하도록 요구하고, “OO 고가차도 성능개선공사”의 결함사항 보수·보강계획을 수립 실행하도록 조치 요구하였고, 이에 N사업소는 하자 전수조사를 통해 하자보수 조치를 완료하였음

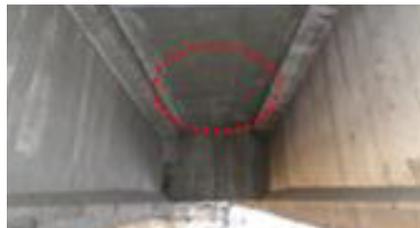
바닥슬래브 균열 미보수

- 또한 바닥슬래브 하면의 폭 0.2mm 균열 4건(22개소, 길이 33m)의 하자사항은 2015. 5월 “OO대교외 1개 교량 보수공사”로 시행하여 5백만원 예산을 낭비하는 결과를 초래하였음

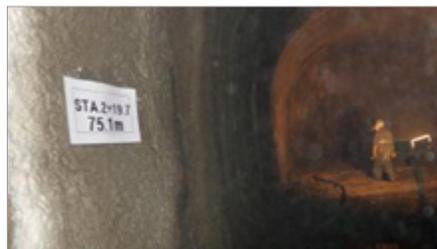
- B본부는 “OO 빗물저류배수시설 등 방재시설 확충공사”에서 저지유도터널 지보재를 시공 기준이 1.5m 인데 1.7m로 시공하였음

▶ 지보재 1개를 추가 설치하도록 조치하였음

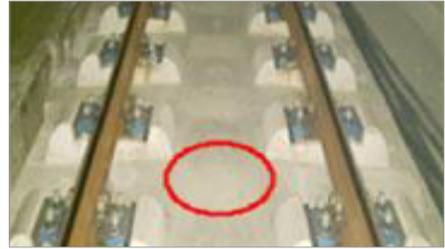
- Y공사는 “O호선 000구칭~00역간 궤도 개량 공사”에서 도상콘크리트 표면 8개 구간 22개소에서 균열이 발생됨

▶ 발생균열에 대해 전수조사하여 보수토록 조치하였음

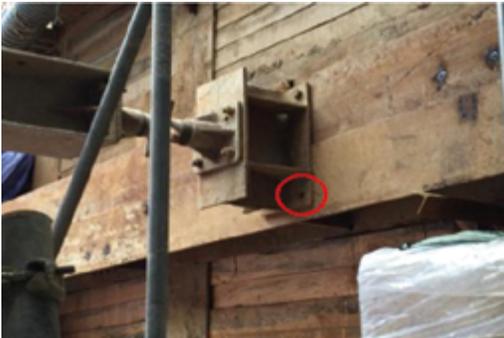
- S구청의 “000 하수암거 신설공사”에서 흠막이 가시설 부재의 이음부에서 결함이 발생하는 일이 없도록 버팀보와 띠장 이음부의 연결 볼트 4개를 체결하도록 설계되어 있으며, 하수암거 부설 방향 전면은 4장 띠장에 사보강재를 설치하도록 설계되어 있었음
- S구청은 흠막이 가시설 공사를 하면서 당초 설계와 다르게 버팀보와 띠장 연결부 8개소에서 볼트를 미체결하거나 2~3개만 체결하였고 일부 볼트는 도면과 상이한 위치에 체결(1개소 1개)하거나 버팀보 잭 단부 철판과 띠장면 간에 밀착되지 않은 상태에서 부적정하게 체결(2개소)한 것으로 확인되었음

3단 버팀보 볼트 1개 미체결

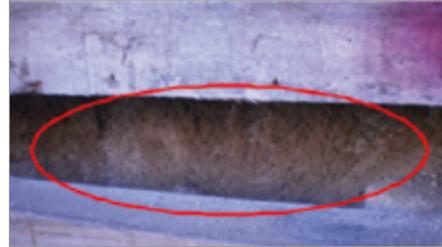
- B본부의 “000 000 앞 도로 구조 개선공사”에서 2개 지점의 토류판 배면 약 15cm 텅 빈 공간이 형성되었음

▶ 빈 공간에 토사를 채워 안전하게 시공하도록 조치하였음

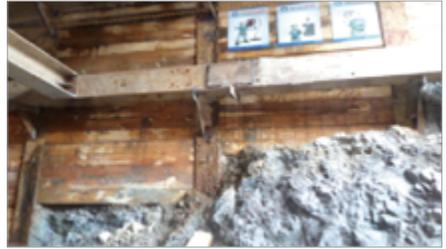
- C공사의 “OO외 2개역 승강편의시설 설치공사”에서 O호선 000역의 흠막이 가시설의 배면에 가정하수가 누수되는 것이 확인되었음

▶ 임시 배수시설을 설치하여 배수 유도하도록 조치하였음

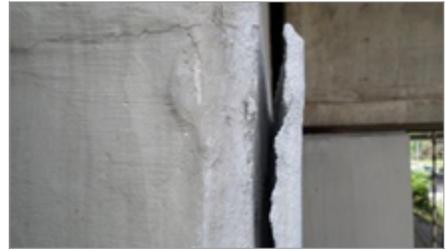
- B공단은 “OO교외 1개소 보수공사”를 하면서 시방서에 따라 단면보수(복구)는 콘크리트 표면을 치핑(쪼아내기)하여 열화부위를 제거하고 단면 보수제를 발라 들뜨지 않게 시공하여야 하나 보수면적 104.5㎡ 중 교대 A2지점 등 12.2㎡의 단면보수 부분은 표면 치핑(쪼아내기) 등을 하지 않고 시공하여 준공한지 1년도 되지 않았는데도 단면보수 부위가 들뜬 것으로 확인됨

- 들떠있는 단면보수 물량(12.2㎡)에 대하여 재시공 조치하도록 요구하였고 이에 B공단은 균열 및 들뜸발생 부분에 대해 하자보수 조치를 완료하였음

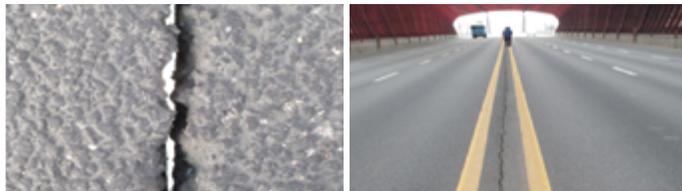
포장체 균열발생 상태

- 위와 같이 시공하는 경우, 교량 위에 차량이 통과하는 때 발생하는 양쪽 교량의 상하 운동에 따른 수직변위(1.8~3.0cm)와 온도변화에 따른 수축 및 팽창 현상 등으로 포장체에 균열이 발생될 수 밖에 없는 구조임

- 포장균열의 방지를 위하여 중앙부 분리공간에 종방향 신축이음장치 등의 설치 또는 완전 분리구조로 유지하되 이물질 및 우수 낙하 방지 등 필요한 시설을 보완하도록 조치 요구하였고 아스콘 조각 등 이물질 낙하가 시간 경과에 따라 위험성이 더 높아질 것이므로 전 구간에 대하여 필요한 안전조치를 하도록 하였음
- 이에 B본부는 낙하물방지망 및 종방향 신축이음장치 등 상기 지적사항에 대해 보완조치를 완료 하였음

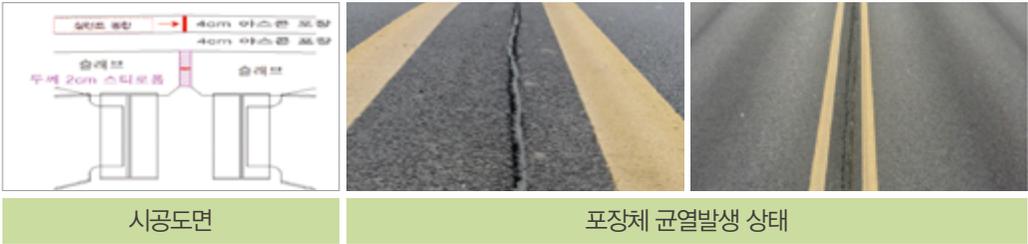
- 교량2에서는 포장층을 일체 시공하고 전체 깊이 8cm 중 5cm만 폭 1cm로 커팅하고 실런트 봉합재를 충전하여 줄눈을 설치하였음

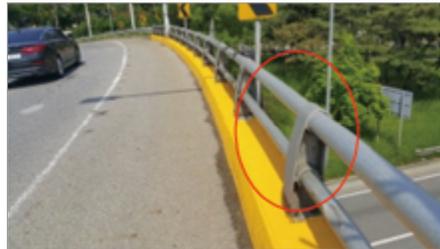
- 한강교량 C대교 북단 F-1 연결로(연장 61m) 및 F-2 연결로(연장 60m)와 D대교 북단 C-1 연결로(연장 61m)는 차량 방호울타리 지주와 보의 형상이 반대방향으로 설치되어 있었음
- 이와 같은 경우 차량이 방호울타리에 충돌 시 선형 구조상 차량의 진행에 저항하는 힘이 떨어지기 때문에 차량이 교량 밖으로 추락하기 쉬운 구조가 되므로 방호성능이 저하되고 안전사고의 위험성이 높아지게 됨

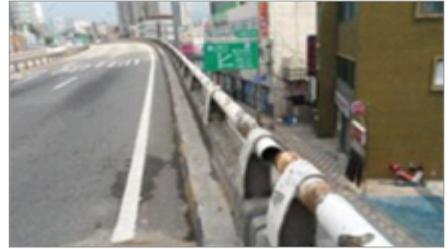
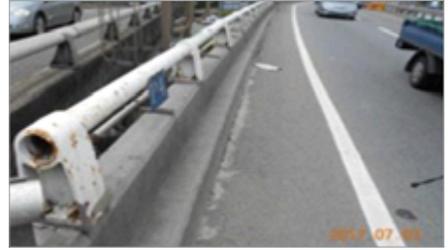
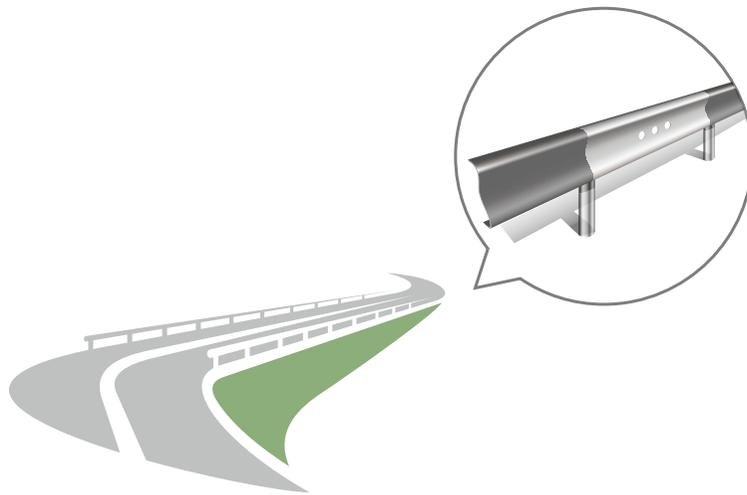
- 1977년에 준공된 A고가차도는 차량방호울타리 지주와 보(Beam)의 파손, 부식 발생 등으로 상태가 불량하였고 2015년 정밀점검 용역결과에서도 내구성 확보와 안전성 확보 등을 위해 전면 교체의 필요성을 제기하였는데도 2017. 6월 까지 성능보강 등 조치를 하지 아니하였음
- 1977년에 준공된 B철도고가가는 방호울타리의 설치가 반대 방향으로 되어 있었고, 외관상태가 불량하여 2015년 정밀점검 용역결과에서도 SB5 등급으로 교체함이 타당하다고 제시하였는데도 2017. 6월까지 조치하지 아니하였음

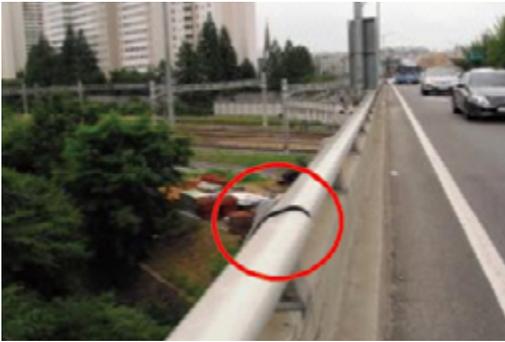
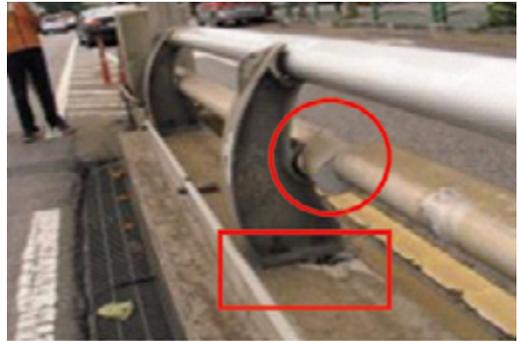
- A철도고가(1977년 준공)와 B철도고가(1977년 준공), C지하차도(1997년 준공)는 철도 위를 지나는 교량으로 도로안전시설 지침에 의하면 적용구간이 특수구간에 해당되어 방호울타리는 SB5 등급 이상으로 설치되어야 함
 - 그런데 위 교량은 40년 이상된 교량으로 그 당시에는 방호울타리의 등급이 명확히 설정되지 아니하여 그 성능 정도를 알 수 없는 상태에서 노후화로 재래식 방호울타리의 지주 파손, 보(Beam)의 이음부 연결판 탈락 및 파손, 변형 등이 발생되어 상태가 불량한데도 2017. 6월 현재까지 정비되지 않고 있었음

• 기존의 차량 방호울타리로 교체하는 때는 도로안전시설 지침에 따라 각각의 도로조건에 맞는 등급으로 성능기준에 만족하는 제품을 사용해야 함

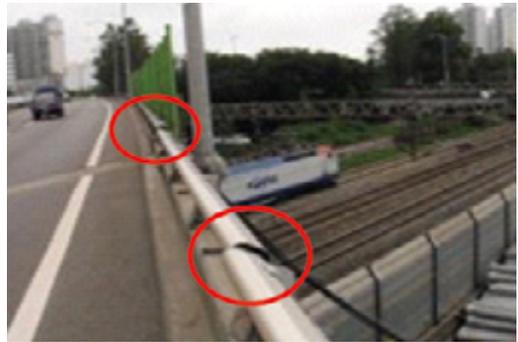
B 철도도고가

- B철도고가의 방호울타리는 356m 중 296m를 2010년에 재설치하였으나 성능 등급이 지정되지 아니한 제품으로 설치하였으며, 보(Beam)의 이음부 연결판 탈락 및 파손 등 부식 발생으로 상태가 불량하였음

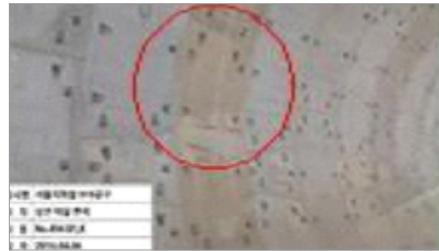
〈0구간 터널 세그먼트 시공현황〉

• D본부는 쉴드 TBM(Tunnel Boring Machine) 공법으로 “지하철 0호선 0단계 000공구 건설공사”를 하면서 터널 일부구간 내 시공된 760m(511링, 7개 타입)의 총 3,577개 세그먼트 중 140개(약 4%)가 누렇게 변색되었는데도 감사일 현재 아무런 조치를 하지 않고 있는 것으로 확인 되었음

- 세그먼트 표면이 변색된 곳은 고압 살수 세척 및 표면 그라인더를 실시하여 변색을 제거하는 방안을 마련하도록 하고 세그먼트 누수는 세그먼트 안쪽까지 고강도 우레탄을 주입·충진시켜 누수가 발생되지 않도록 관리하는 방안을 마련하도록 조치하였음

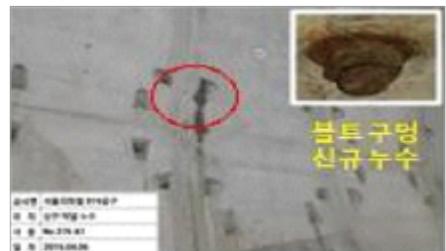
- 위 공사 O구간내 시공된 760m(511링, 7개 타입)의 세그먼트 511링 중 44링, 총 47개소의 세그먼트간 이음부, 볼트구멍, 그라우팅홀 등에 누수가 발생하여 2015. 10월경 1차 보수한 후 2016. 3월~4월경 재차 신규 누수가 발생되고 있는데도 근본적인 원인분석 및 누수방지대책 없이 당초 시공계획서에 명시된 동일한 방법으로 보수가 진행되고 있었음

- 따라서 위 공사의 누수발생에 대한 대책으로 현재의 보수방법으로 1차 보수하고 이후 추가로 누수가 발생하는 부위에 대해서는 2차 보수(개선안) 방법으로 세그먼트 안쪽까지 고강도 우레탄을 주입·충진시켜 누수가 되지 않도록 관리하는 방안을 마련할 필요가 있을 것으로 판단되었음

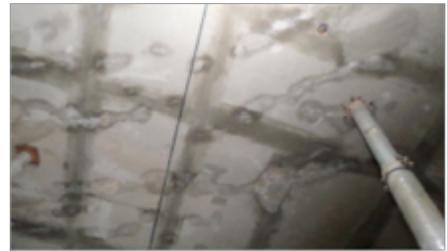
- 또한 “OO지구 A1-10BL 건설공사”에서 지하 1층 주차장의 상부슬래브(2308동 등)에 불규칙한 균열이 심하게 발생한 상태인데도 원인 규명 등 조치를 하지 아니한 상태였음

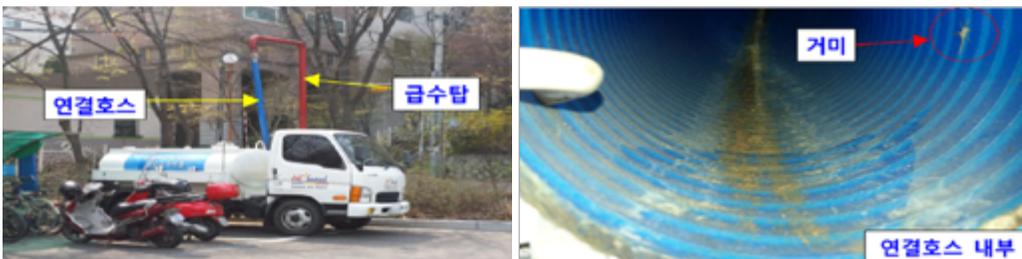
- C수도사업소는 비상용 급수탑을 관리·운영하면서 정기적인 수질검사 등 수질관리를 하지 않고 있었으며
- 급수탑의 연결호스 내에서 거미가 발견되고, 급수탑에서 공급받은 초기의 수돗물에서는 정체수 등으로 탁도가 4.13NTU로 먹는물 수질기준인 0.5NTU를 초과(8배 이상)하는 것으로 나타남

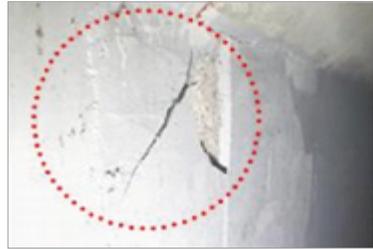
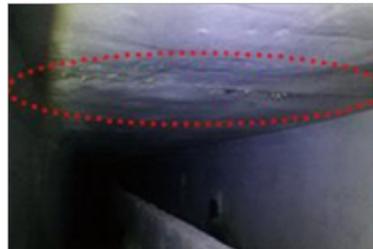
- S구청은 “OOO 복개구조물 보수공사” 에서 표면보수 두께(0.6mm)의 부족 시공으로 벽체 및 헌치부 콘크리트 표면 노출(2개소 36㎡), 단면 보수부 균열 등의 하자가 발생됨(3개소 5.6㎡)
- J구청은 “OO동 51~O동 164간 사각형관로 보수·보강 공사”외 1건의 공사에서 하수관의 상부슬래브 보수부에 폭 0.3mm 이하의 균열 2m 및 누수가 발생되고 하수도관과 맨홀의 접합부 2개소 2.39㎡가 박락됨

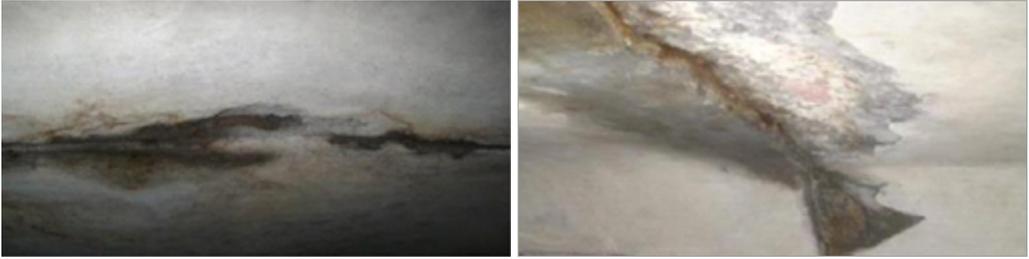
- S구청은 “00배수분구 하수암거 보수·보강공사”에서 바탕처리 불량 등으로 단면 보수부 들뜸 및 박락이 발생됨(3개소 1.59㎡)

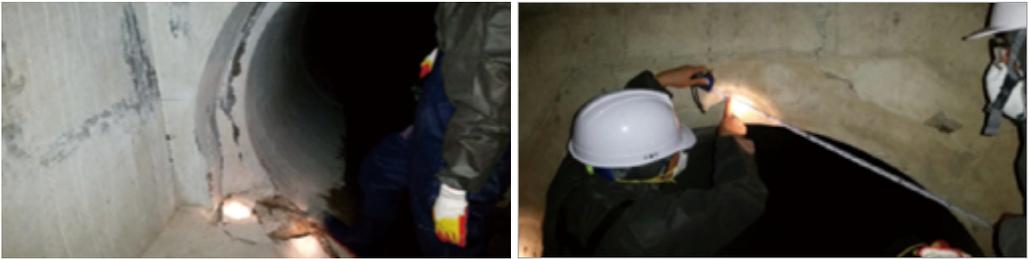
- J구청은 “00동 187 주변 하수관거용량 증설공사”에서 하수도관과 맨홀 접합부 균열(폭 2.7mm, 길이 0.17m) 및 바닥부 박락(폭 2.6m, 길이 0.4m) 등이 발생됨

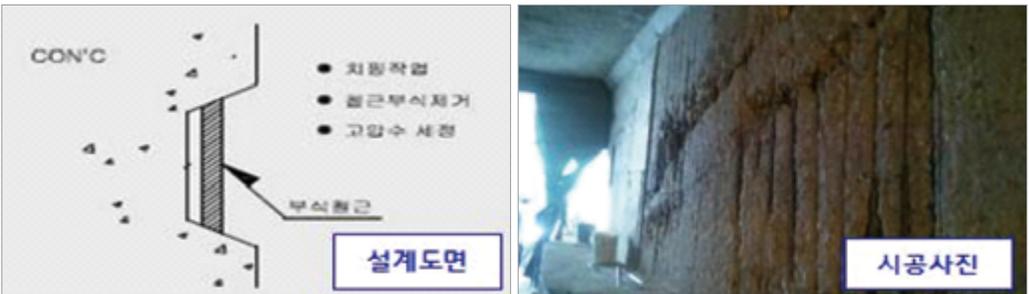
- J구청은 “00동 114-8~106-4 사각형관로 보수·보강공사”에서 콘크리트 열화부 제거 시 콘크리트 표면(10.5㎡)의 일부만 깨고 일부 노출된 철근만 보수하였음

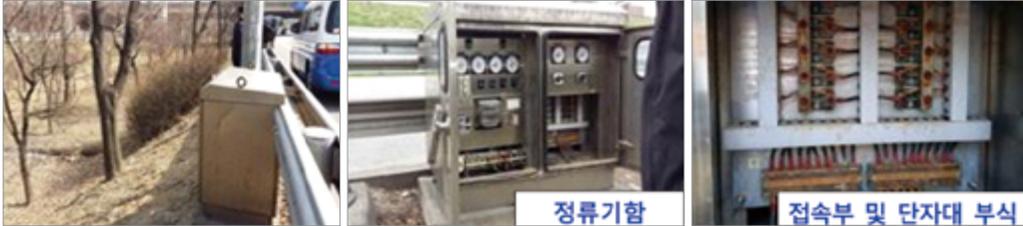
- 여의도 000 올림픽대로 주변의 정류기함은 낮은 위치에 설치되어 있어 침수 등으로 인해 내부 전선 접속부와 부품이 부식되었음

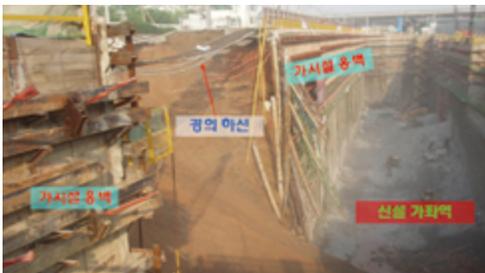
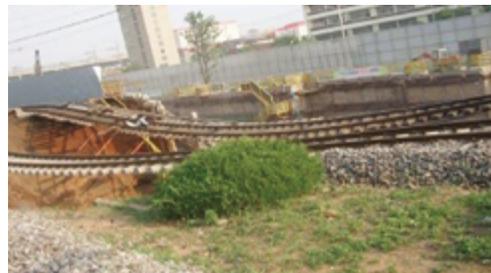
사고 일시	2007. 6. 3.
사고 장소	서울시 은평구 수색동
사고 개요	신설 가좌역 건설공사 중 흙막이 가시설이 붕괴되어 경의선 선로의 노반이 유실
피해 현황	경의선 상·하행선 열차운행 중단
사고 원인	암반층에 파쇄대가 있는데도 없는 것으로 설계, 지하굴착시 흙막이 어스양카 천공 구멍에서 토사 및 지하수가 과다하게 유출, 열차 운행시 발생하는 진동 등이 원인으로 추정

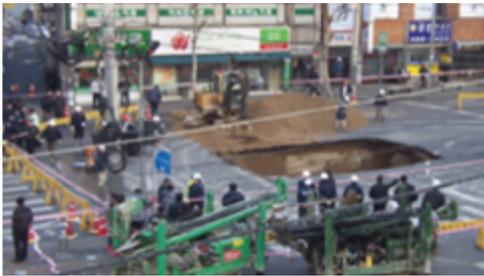
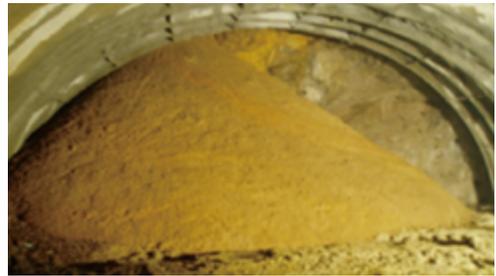
사고 일시	2008. 2. 26.
사고 장소	서울시 성동구 성수동
사고 개요	터널 지보작업 중 상부 지보공 사이로 토사 및 자갈이 붕락되어 슛크리트로 긴급 봉합 조치하였으나, 지하수 압력에 의한 토사가 지속 유출되어 터널 상부 20m 위에 위치한 도로가 침하
피해 현황	상수도관, 광케이블 및 가스관 손상
사고 원인	터널 내 지하수 유입으로 인한 침투수압의 증가와 침투수로의 형성으로 풍화된 지층의 토립자가 터널 내로 함께 유실된 것이 원인으로 추정

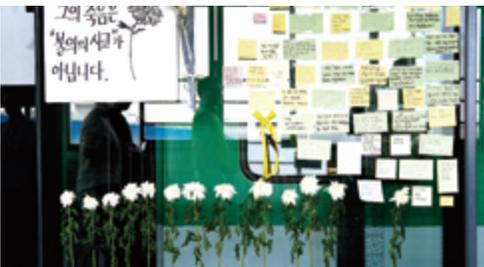
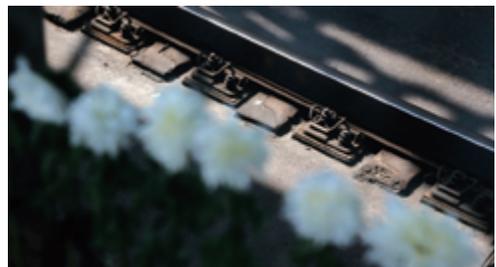
사고 일시	2016. 5. 28.
사고 장소	지하철 2호선 구의역
사고 개요	플랫폼에서 승강장 안전문(PSD)을 점검, 청소하던 서울메트로 협력업체 근무자가 진입하는 전동열차와 PSD사이에 끼어 사망
피해 현황	사망 1명
사고 원인	선로에서 PSD를 보수, 점검 등 작업을 할 경우 열차통행 간격을 충분히 조정해야 하는데 관련 조치를 취하지 않았고 인력부족 등의 이유로 2인 1조 작업 매뉴얼을 지키지 못한 점 등이 원인으로 추정
