# 감 사 위 원 회

## 통 보

**제 목** 한강 야외물놀이장 안전관리 개선 필요

**관 계 기 관** 한강사업본부

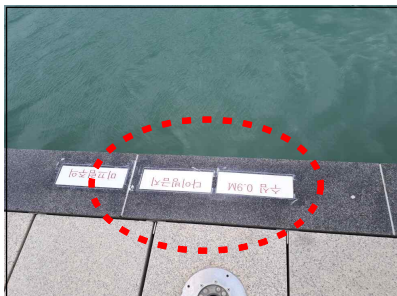
| 연번 | 시설명 | 운영기간 | 안전관리 미흡 현황 |
|---|---|---|---|
| 1 | 한강공원<br>난지물놀이장 | '18.6.25~9.14 | <ul style="list-style-type: none"> <li>- 무자격 수상안전요원 배치(수상인명구조자격증 미보유)</li> <li>- 수심표시안내판 설치 부적정(수영장 바닥에 설치)</li> </ul> |

수심표시안내판 설치 부적정  
〈난지물놀이장〉

한강사업본부장은, 한강공원 난지 및 양화물놀이장에 대해 안전관리상 미흡한 사항을 보완조치 하시기 바라며, 해당 시설에 대해 수영장 시설에 준하는 안전·위생 기준을 마련하여 시행하시기 바랍니다.(통보)

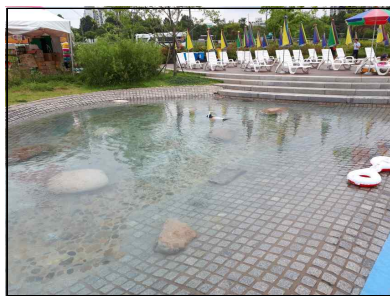
| 연번 | 시설명 | 운영기간 | 안전관리 미흡 현황 |
|---|---|---|---|
| 2 | 한강공원<br>양화물놀이장 | " | <ul style="list-style-type: none"> <li>- 무자격 수상안전요원 배치(수상인명구조자격증 미보유)</li> <li>- 수심표시안내판 미설치(수영조 및 인공개천)</li> <li>- 수영조 주변 안전조치 미흡(안전펜스가 없어 추락 우려)</li> </ul> |

수심표시안내판 미설치  
〈양화물놀이장〉

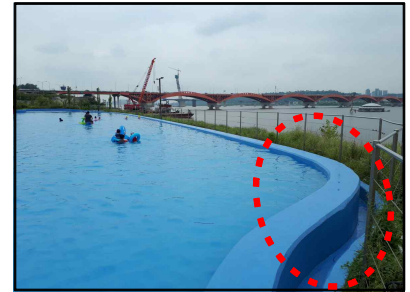
수영조 주변 안전조치 미흡  
〈양화물놀이장〉
