정 부 합 동 감 사 결 과 기 관 경 고

제 목 ○○천 일반야영장 및 ○○테니스장 부지선정 등 사업 부적정

기 관 명 충청남도 아산시

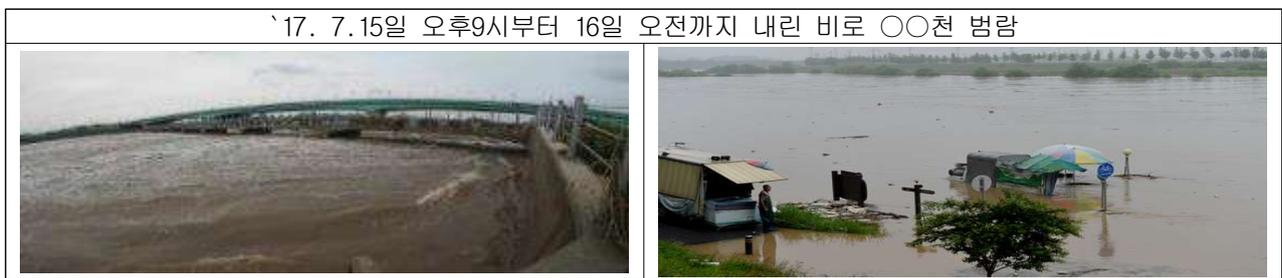
[사진1] ○○테니스장 부근 ○○천 범람(2017. 7. 27)

전국체전 개최('16. 10. 7~ 10. 13.) 이후 2017. 7. 15.~7. 16.까지 내린 집중호우로 인해 아래 [사진1]과 같이 ○○천이 범람하였으며, 상기 야영장과 더불어 ○○테니스장이 침수하기에 이르렀다.

※ 자료근거 : 2017. 7. 16. 보도기사(○○투데이 등) 사진 갈무리

② ○○테니스장은 향후 ○○천의 범람에 따른 침수피해에 대비한 보수·보강 및 항구복구 계획을 수립하여 손실부분 등에 대한 공사를 시행하고, 앞으로 위와 같은 사례가 발생하지 않도록 관련 업무를 철저히 하시기 바랍니다.

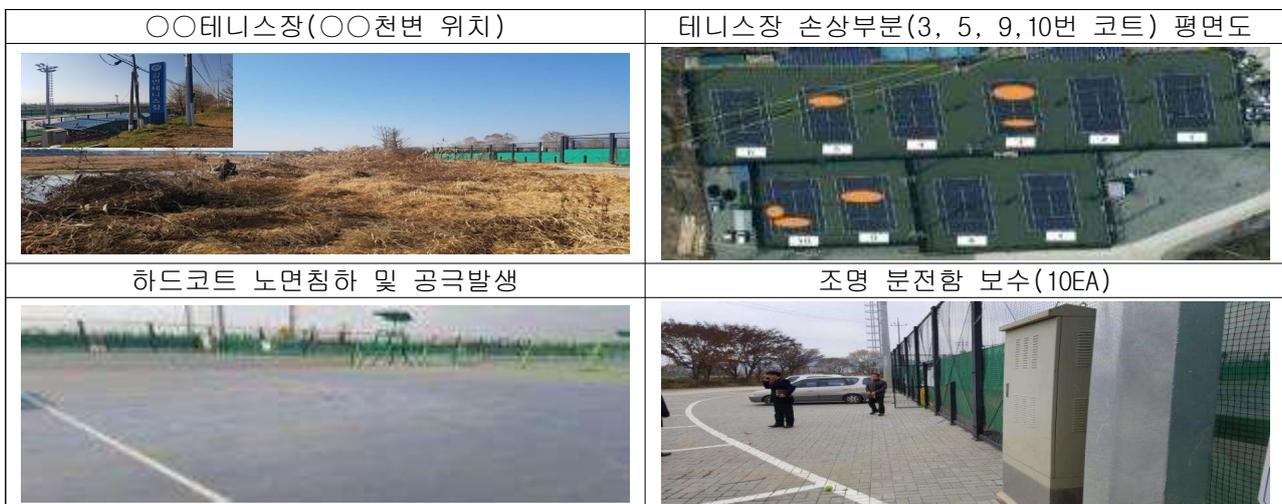
[사진2] 테니스장 침수에 따른 손상된 코트 도면

이에 ○○테니스장 총 16면 중 아래 [사진2]와 같이 총 4면이 침하 및 표면 손상(1,040㎡) 등을 비롯하여, 조명 분전함(10개소)이 손상되어 아래 [표6]과 같이 총 131,167천원의 피해가 발생하였다.

※ 자료근거 : ○○테니스장 현장조사 실시(2017. 11. 20.)

아울러 테니스장의 사용을 위해 손실된 부분의 보수와 향후 침수에 대비하여 조명 전기분전함 이설 및 하드코트의 기초부 보강 등이 필요한 실정으로 신축이후 약 1년 만에 위 [표6]과 같이 약 163,166천원의 보수비용이 소요될 것으로 예상되고 있다.
