# 감 사 위 원 회

## 시 정 요 구

제 목 낙석방지망 시공 부적정

관 계 기 관 종로구

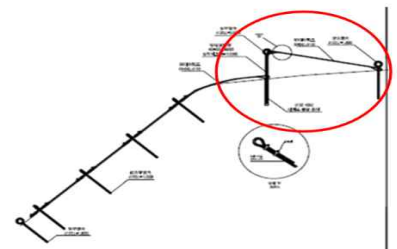
그림 낙석방지망 보조앵커 설계도면

이 건 공사의 「공사시방서」 및 「설계도면」에 따르면 시공자는 낙석방지망(면적  $1,413m^2$ )의 앵커를 사면 상부에 3~5m 간격으로 천공하여 ‘주앵커’(1m 삽입, 1m노출)를 설치하고 ‘주앵커’의 유실에 대비하여 주앵커 후방 2~3m 지점에 주앵커와 동일한 방법으로 ‘보조앵커’(1m 삽입)를 설치하여 와이어로프로 주앵커와 연결하도록 되어 있다.

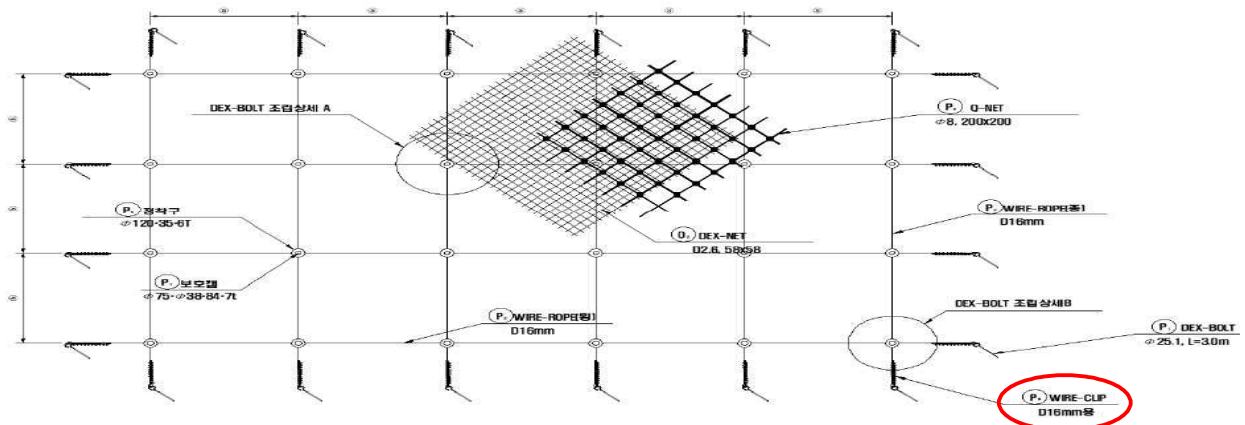
[그림 3] 고장력 낙석방지망 공법 설계도면

「고장력 낙석방지망 공법<sup>11)</sup> 시방서」 3.5 고정장치 및 「설계도서」에 따르면 낙석방지망(면적 90㎡)의 고정장치는 U자 형태의 모양을 가졌으며 종·횡 방향의 와이어로프(철선)를 내부앵커<sup>12)</sup>에 고정시키기 위해 사용되며, 하중 발생시 앵커와 와이어로프간의 이탈을 막아 주면서 와이어로프 네트 패널을 지면에 밀착시켜 주어 낙석방지망의 안전성과 실용성을 증대시키는 역할을 하는 자재이고, 아래 [그림 3] 과 같이 고정장치를 두께별로 Φ16은 37개, Φ20은 32개로 총 69개를 설치 하는 것으로 되어 있다.

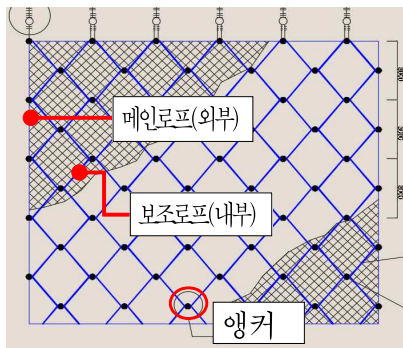
▲ 낙석방지망 전개도

「사방사업의 설계·시공 세부기준」(산림청고시 제2015-57호, 2015.8.10.) 10. 나.(사방기술교본) 및 이 건 공사의 설계도면에 따르면 낙석방지망 시공시에는 절개비탈면에 철사망을 덮은 후 3m 간격으로 앵커를 박고, 앵커와 앵커 사이에는 보조로프를 ‘π자’ 형으로 교차·설치한 후 교차지점에 로프의 이탈을 방지하기 위한 전용조립구(1개)와 볼트(4개)를 체결하도록 되어 있다.

또한 절개비탈면 주변부(모서리 4면)에는 종방향, 횡방향으로 메인로프를 설치한 후 로프로 철사망을 잡아끌어서 그 끝부분을 앵커에 고정하여, 큰돌이나 암괴 등이 낙석 되어도 낙석방지망의 외부로는 굴러 내리지 않도록 시공하게 되어 있다.

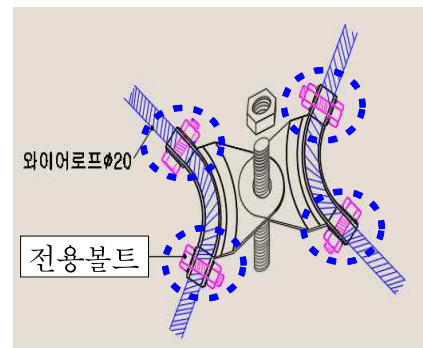
▲ 조립구 설계도

그런데 시공자는 ◇◇동 2-4번지 상 절개비탈면에 낙석방지망(면적 105㎡)을 시공하면서 보조로프 교차지점에 조립구 없이 로프와 앵커 사이를 철선으로 고정하거나, 조립구는 설치하되 전용볼트 대신 철선을 사용하는 등 보조로프 교차부의 시공을 부적정하게 하였으며, 절개비탈면 주변부 모서리 4면에 설치해야 할 메인로프는 상단 횡방향 1면만 설치하였다.
