시민 안전이 최우선입니다

발간사

CONTENTS

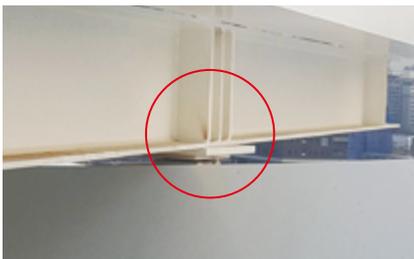
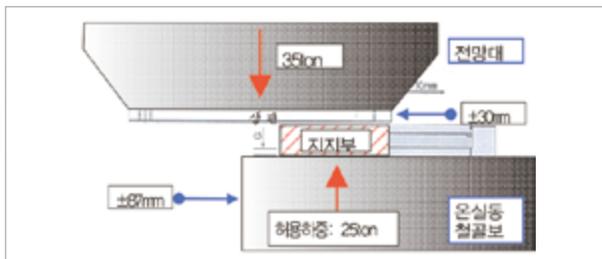
평상시

- S공사는 “서울 0000공원 조성공사”의 식물문화센터를 구성하는 온실동(철골조)과 관리동(철근콘크리트구조)간의 옥상층을 교량형식으로 연결하는 전망대(하중 70톤, 연장 11m, 폭 5m)를 하부 기초와 온실동 상부 지붕간 접지면 사이에 종·횡방향으로 이동이 가능한 “받침장치(교좌장치)”로 설계하면서
 - 지진에 대비한 받침장치의 최대 허용 횡방향 변위량(온실동·관리동의 흔들림에 의한 이동량)을 지진시 두 동간의 수평변위량인 최소 $\pm 117.4\text{mm}$ ~최대 $\pm 141\text{mm}$ 이상으로 설계하지 않고 $\pm 10\text{mm}$ 만 확보하도록 잘못 구조계산하여 받침장치의 허용 변위량이 지진대비 최소 $\pm 107.4\text{mm}$ ~최대 $\pm 131\text{mm}$ 까지 미달되게 설계되었음
 - 그 결과 「건축구조기준」에 미달되는 받침장치가 시공되어 지진하중에 의해 받침장치에 최대 허용변위량을 초과하는 변위가 발생하는 경우 기초부의 파손 우려가 초래되었음

교좌장치 횡방향 변위 발생(예시)

※ 설계허용 이동량을 초과하는 변위가 발생하는 경우 전망대 하중 35톤(70톤÷2개소)이 횡방향 변위에 의해 감소된 교좌장치의 하중전달 지지면적(50%, 허용하중 25톤)에 집중 작용하게 되어 전망대 기초(교좌장치) 및 온실동 상부(교좌장치) 압축파괴 발생

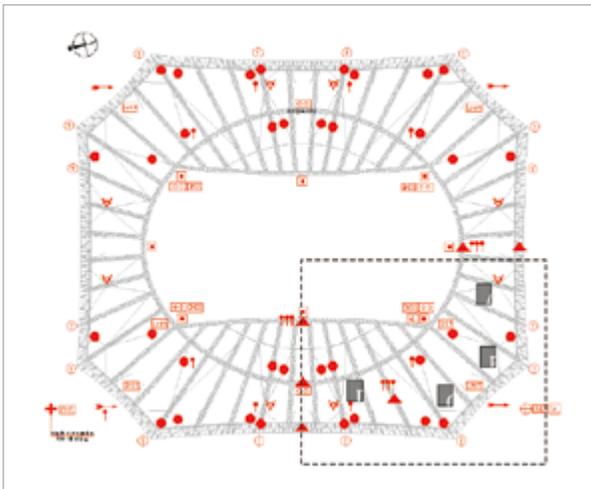
계측기기 위치도

- S공단은 000경기장 지붕에 2010. 12. 17. 변위계(GNSS), 경사계, 지진계 등의 계측센서와 GNSS 수신기 5개를 설치하여 상시계측시스템을 구축(8억원 이상) 운영하면서,
 - GPS수신기(GNSS)는 「공간정보의 구축 및 관리 등에 관한 법률」(“측량관계법”)에 따라 3년 주기의 성능검사를 실시하고 진동센서(장력계, 가속도계 등)와 경사계는 「국가표준기본법」에서의 권고에 따라 1년 주기의 교정을 받아야 하나 GNSS는 유효기간을 2년 초과, 진동센서와 경사계는 4년을 초과하였음

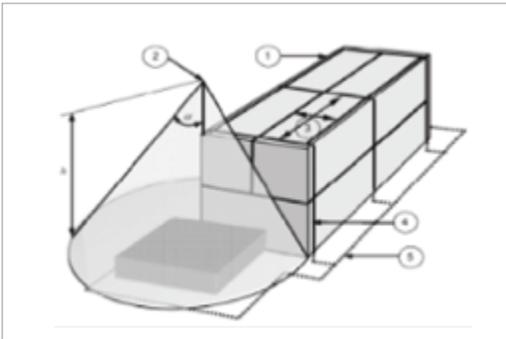
- J물재생센터는 용수 공급동 지붕 상부의 피뢰침을 1m 높이로 낮게 설계·시공하여 건축물에 인접한 고압가스(액화산소) 저장탱크가 피뢰침의 보호범위를 벗어난 상태로 관리하고 있었으며,
 - N물재생센터도 하수처리과정에서 발생한 위험물질(소화가스)을 취급하는 탈황설비 2개동 및 잉여소화가스 연소장치 등 3개동에 피뢰설비를 설치하지 않은 채 관리하였음

보호각법에 의한 하부 시설물 보호범위

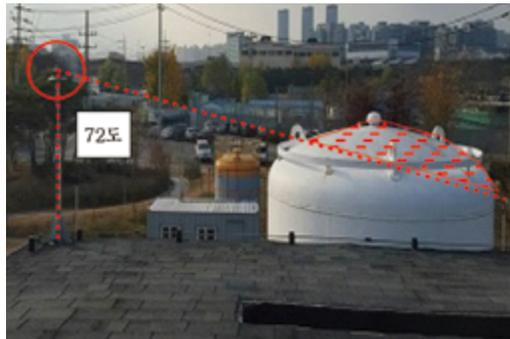
저장탱크 낙뢰위험 노출

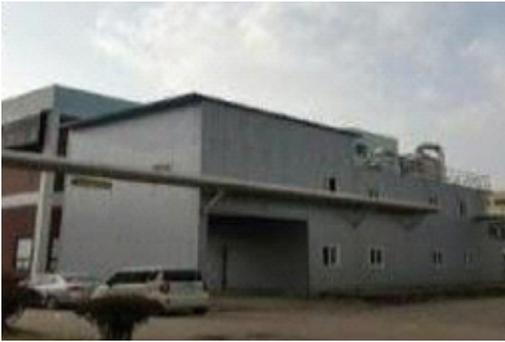
탈항동(1처리장) 피뢰설비 미설치

- 그 결과 피뢰설비가 설치되지 않거나 일부에만 설치되는 등 시설물을 부적정하게 유지·관리하여 낙뢰로 인한 가스폭발 등 안전사고의 우려가 초래됨

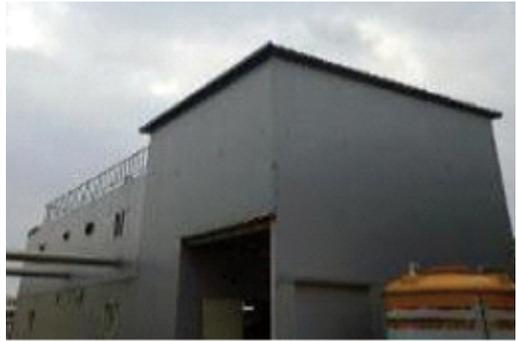
탈항동(2처리장) 피뢰설비 미설치

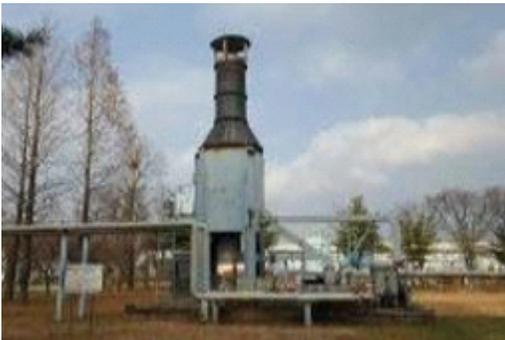
잉여가스소각로 피뢰설비 미설치

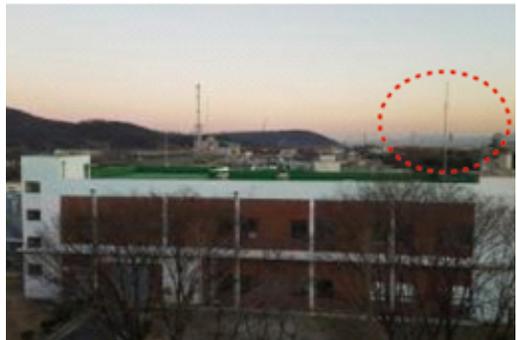
발전기동 피뢰설비 부족 설치

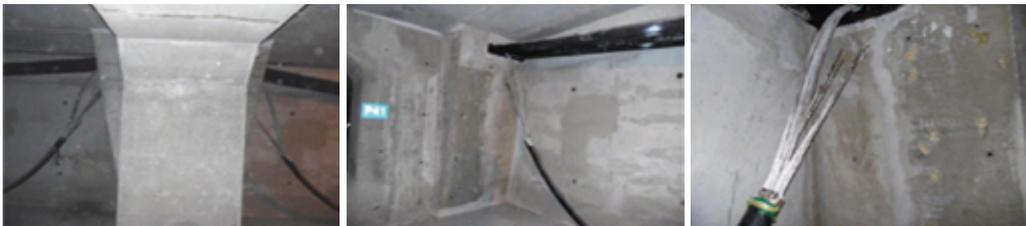
• 000 고가교(PSC교량)의 경우 2016. 2월 해빙기 안전점검 시 외부텐던 1개소가 파단되는 중대결함이 발견되었고, 이에 즉각적인 시·전문가·한국시설안전공단 합동 현장점검을 실시하는 한편 시장 주재 합동회의 등을 거쳐 신속한 교통 전면통제와 긴급복구를 시행하여 대형사고 예방 및 시민의 안전을 확보하였음

: 텐던파단 발견(2.17) → 차량통제(2.22) → 가벤트 설치(3.8) → 손상 텐던교체(3.16) → 교통재개(3.19) → PSC교량 14개소 긴급점검 실시(3월~5월) 및 노후 텐던교체 6개소(3월~6월)

- 향후 유사교량에 대한 철저한 안전관리를 위해 선도적으로 2017년 PSC교량의 긴장재 유지 관리 방안수립 학술용역을 시행하여 체계적 관리방안 및 긴장재 손상유형별 보강기준을 마련하고, 관련 전문가로 구성된 안전정책자문단 자문을 받아 관련지침을 수립하였음
- 또한 PSC교량의 설계하중에 대한 안전성 확보, 긴장재의 상태평가 결과 시설물의 손상이 심화되기 전에 적정 수준의 선제적 긴장재 보수, 보강공사를 단계적으로 추진하여 재해와 재난을 사전 예방하고 시설물의 안전성 및 내구성 확보를 추진하고 있음

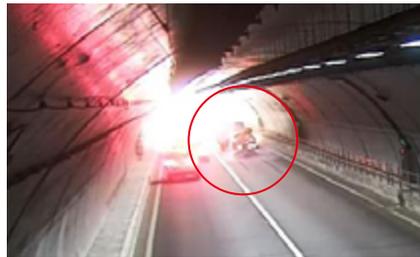
- A사업소의 경우 2017. 5월 OO터널에 차량 접촉 사고가 발생하였으나 사고처리가 끝난 후 경찰이 신고한 120 다산콜센터로부터 안내를 받은 후에야 인지하였고, CCTV의 사각지대의 경우 포장 보수 작업을 하는 때도 이를 인지하지 못함

터널 내 차량 접촉사고 발생

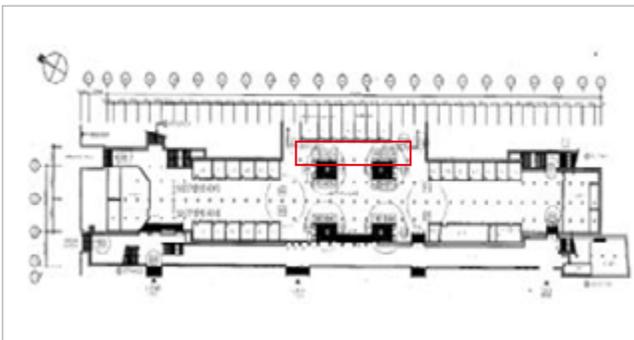
지하1층 방화셔터 현황

– 000역 지하층 상가가 2016년 대수선(리모델링)이 예정되어 있다는 이유로 방화셔터 #36, #38, #51, #52번의 경우 감지기와 연동하여 작동되지 않도록 철사로 고정시켜 두거나 기능 고장상태를 장기간 방치하는 등 화재예방 업무를 소홀히 하였음

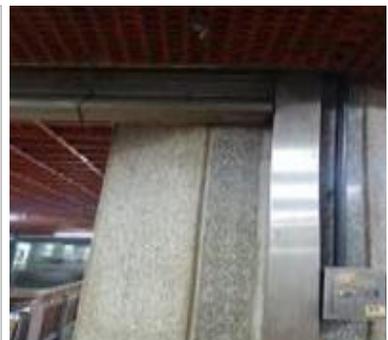
폐쇄사진

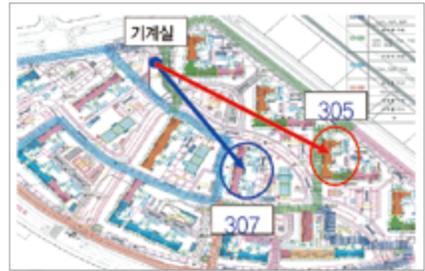
OO단지 소방 설계 적용

- Y공사는 “OO보금자리주택지구 아파트 설계용역 (A지구)”을 시행하면서 공동기계실에 위치한 가압송수장치(소화펌프)를 기준으로 가장 먼 거리 이면서 층고가 가장 높은 305동(연장 190m, 18층)을 기준으로 하지 않고 인접한 307동(연장 140m, 18층)을 대상으로 가압송수장치를 설계하여 옥내 소화전 및 스프링클러 겸용 펌프의 필요한 양정에 4m(필요 양정 116m → 적용 양정 112m) 부족하게 소화 계산·설계된 채 소방공사가 착공되었음

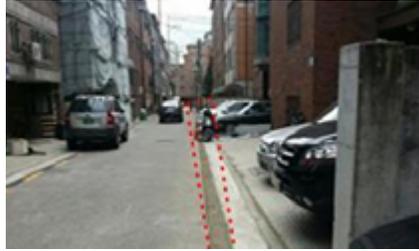
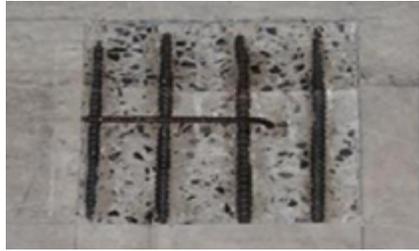
- S구청 5건, J구청 4건 공사의 경우 차도와 측구의 「뜸새 메움(측구 틈 보수)」 공종은 표준품셈의 “무근구조물의 콘크리트 인력비빔타설” 품이 아닌 “소형구조물의 콘크리트 인력비빔타설” 품을 적용하여 19백만원 예산이 낭비됨
- S구청 5건, J구청 7건 공사의 경우 「철근노출 단면 복구」 공종은 철근방청제 소요량(kg) 산정 시 특허된 시방기준을 적용하지 않고 임의로 산정하여 28백만원 예산이 낭비됨
- S구청 “OO동청사 리모델링 공사”의 「석재판 붙임」 공종은 표준품셈의 “강재트러스 지지공법”으로 적용하지 않고 “앵커지지 공법”을 적용하여 6백만원 예산이 낭비됨

- 표준품셈 및 시방기준 등을 적용하여 공사원가를 계산하도록 조치하였음

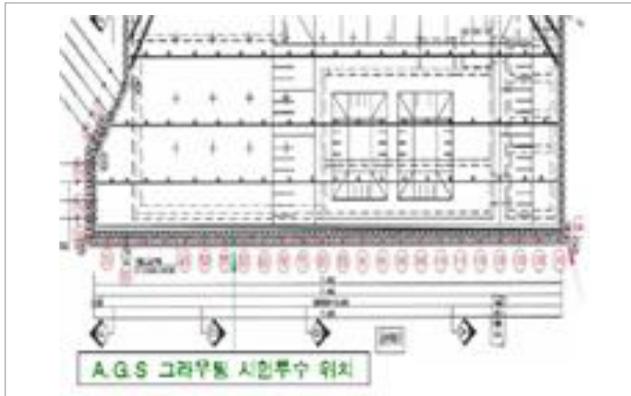
평면도

- 상기 공사의 차수그라우팅(144공, L=86m, H=15m) 공종은 현장 투수시험하여 투수계수 ($K=\alpha \times 10^{-5} \text{cm/sec}$ 이하)를 확인하여야 함에도 공사 완료 후 1개월이 지났는데도 시험을 실시하지 않았으며 2016. 1월 감사기간에 1개소 시험결과 아래쪽 2개 지점(6.6m)은 차수공사가 이루어지지 않았음

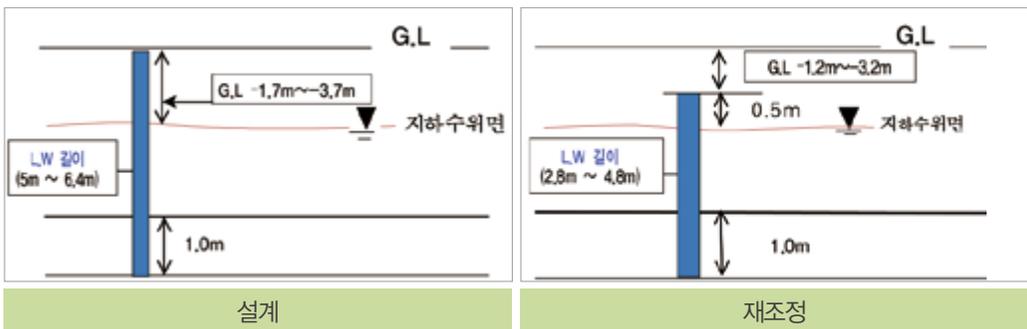
- 흠막이 배면의 차수공법은 지하수위를 고려하여 일반적으로 우기철 최대 지하수위보다 0.5m 높이까지 설계에 반영하고 있는데 J구청은 “00길 28 공영주차장 및 복합시설 신축공사”를 시행하면서 지하수위를 고려하지 않은 채로 지표면까지 차수공법(LW Grouting)을 설치하는 것으로 과다 설계하였음
- 차수를 위해 깊이 5m~6.4m의 LW Grouting공종을 총 연장 169m로 설계에 반영하였으나 불필요한 지표면(G.L)까지 시공하는 것으로 과다 설계

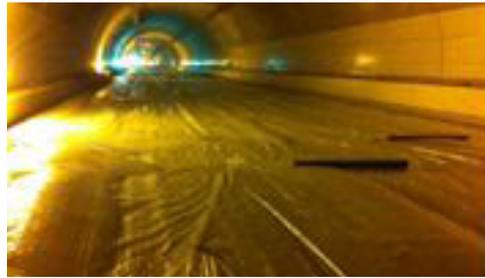
비닐 설치

▶ 양생중인 콘크리트를 비닐로 즉시 도포 및 규정에 따라 시험토록 현지 조치하였음

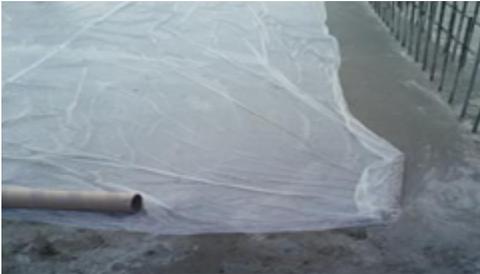
- N구청은 “00동 제2구민체육센터 신축공사”의 지하층 바닥슬래브공종을 시공하면서 가장자리 부근 비닐보양을 미실시하였음

테두리 외기 노출

- ▶ 비닐 등 보온재를 도포하는 것으로 현지 조치하였음

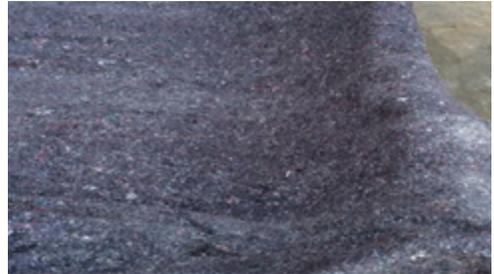
양생포 설치

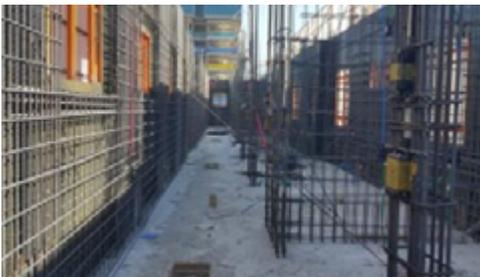
- S공사는 “00법무시설 신축공사”의 6층 바닥슬래브 공종을 7일 동안 단열천막으로 보온 양생 하여야 하나 4일부터 외기에 노출(-15℃ 까지 떨어짐)되어 품질저하가 우려되는 사례가 확인 되었음

슬래브 포장면 외기 노출

- ▶ S공사는 비닐 등 보온재를 도포하는 것으로 현지 조치하였음

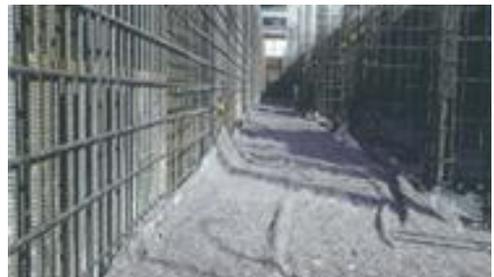
양생포 설치

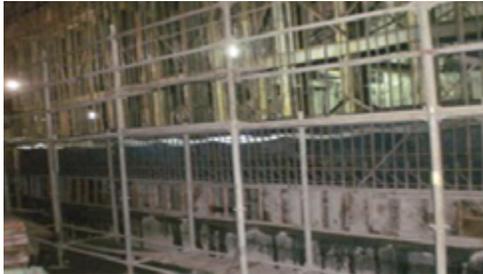
- B본부는 “서울지하철 0호선 000공구 건설공사”의 지하철 역사 중간벽체 콘크리트 공종을 시공하면서 배면의 외기 노출로 품질저하가 우려되는 상황이었음

벽체 배면 외기 노출

- ▶ 벽체의 뒷부분까지 천막 도포 등 현지 조치하였음

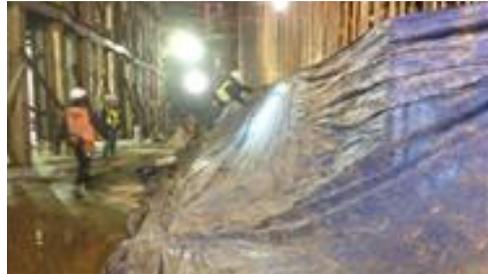
천막 설치

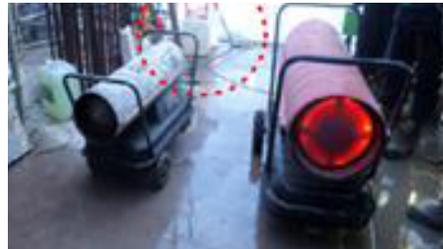
- B본부는 “000재생센터 고도처리 및 시설현대화 사업”의 용접공종을 진행하면서 불꽃이 있는 열풍기 주변에 유류 용기를 방치하였음

- ▶ 유류용기를 제거하고 소화기를 비치하도록 현지 조치하였음

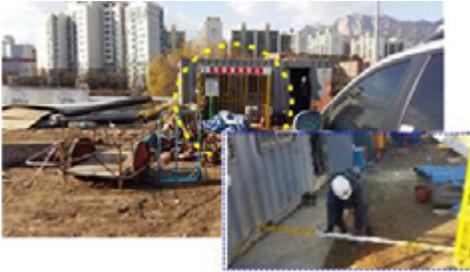
- B본부는 “OO간선도로 확장(3공구)공사” 중 위험물 보관소를 2m 이상 공지로 유지하여야 하나 발전기 등을 배치하는 사례가 발생하였음

주변에 컨테이너 배치

- ▶ 발전기 등을 2m 이상의 거리로 재배치하도록 조치하였음

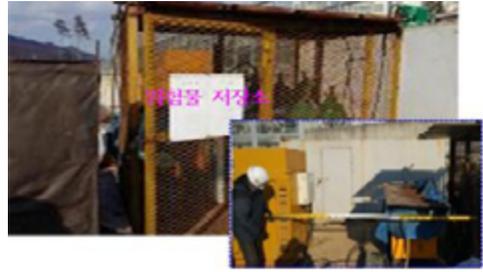
주변에 발전기 배치

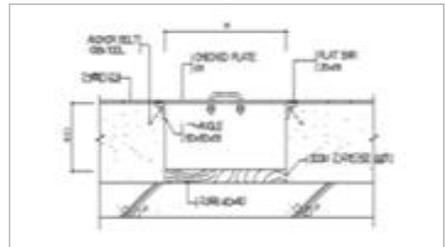
- B본부는 “OO순환 도시고속도로 O공구 건설공사”에서 전선로 트렌치 바닥의 고임재를 화재에 약한 목재(간격 30cm)로 설계하였음

- ▶ 난연재료를 설치하는 것으로 계획변경 조치하였음

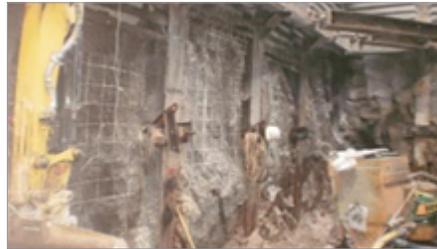
- B본부는 “OO~OO 경전철 O공구 건설공사”에서 노출된 굴착면 높이 3m 슛크리트(두께 10cm) 미타설하였음

▶ 미타설 부분에 대해 슛크리트 타설 조치를 완료하였음

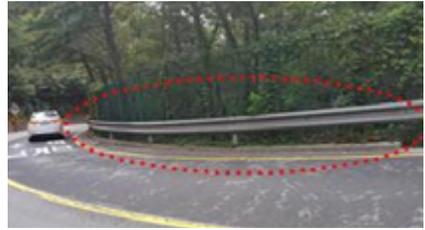
• J구청은 “OO로 도로사면 등 보수·보강공사”에서 차도와 갓길의 경계에 있는 차량 방호용의 가드레일 168m를 교체하는 것으로 설계되었으나 이를 설치하지 않고도 공사대금을 지급하였음

가드레일 미교체

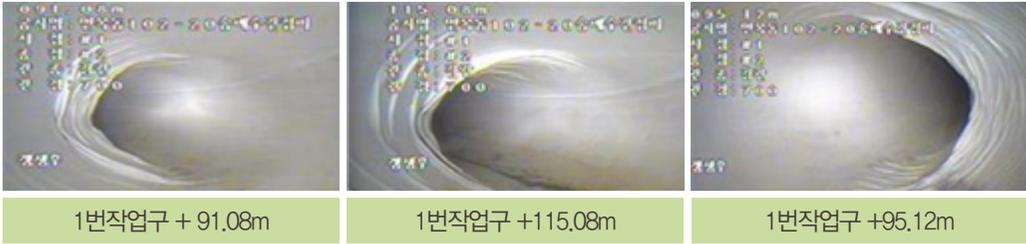
- S본부는 신기술 비굴착 갱생공법인 DSL공법에 대한 시험시공(184백만원, 2014. 10. 30.~ 12. 24.)을 하고 적정성을 평가하면서 시점에서 91.08m, 115.08m지점의 곡관부 2개소에서 주름이 시방기준(주름높이 : 관경의 2%인 14mm이내)에 초과되고, 95.12m지점도 다수의 횡방향 주름이 발견되어 보완시공이 필요한 상태인데도 합격 처리하였음
- 또한, 공사감독자는 CCTV 영상물을 통해 주름발생을 인지하고도 검측 등 확인 없이 방치 하였음

- 시험시공 재평가 등 조치방안을 검토·시행하도록 하고 품질기준에 미달된 갱생관은 재시공 또는 보완 시공조치 요구하였음

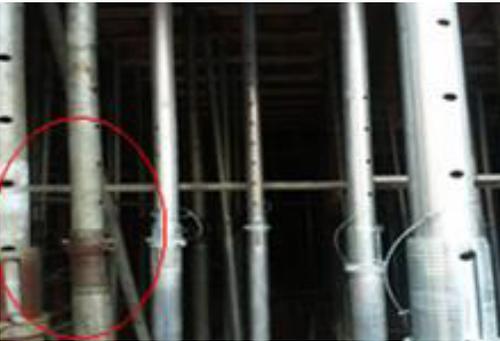
- E본부는 “000병원 00발달센터 증축공사”를 시행하면서 동바리 2,500개 중 200개(8%)는 안전 인증(KCS)을 받지 않은 자재를 사용하고, 수평재 연결을 1방향(기준 2방향)만 설치하고 교차부 연결 철물은 미사용함

미인증 자재 사용

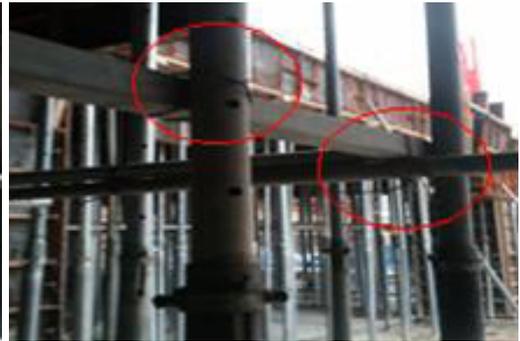
연결 철물 미사용

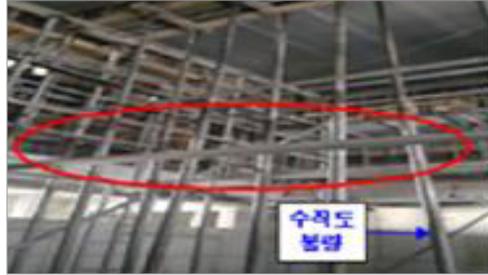
- Y공사는 “0000 시설 신축공사”를 하면서 시설물 6층 바닥의 타설 높이가 5.4m인데도 수평 연결재 1단만 설치(기준 2단)

- ▶ 수평 연결재 2단 설치하도록 현지조치 완료함

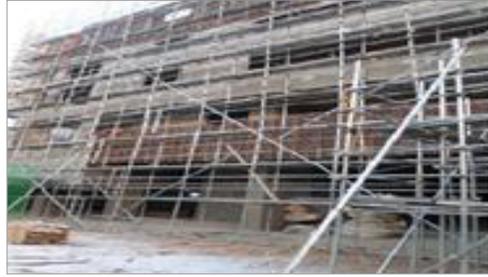
- S공사는 “000지구 도시형 생활주택 건설공사”를 시행하면서 낙하물 방지망을 높이 10m이내 마다 설치하여야 하나 높이가 14m 인데도 설치하지 않아 추락 시 안전사고가 우려되었음

▶ 낙하물방지망을 설치하여 안전사고에 대비하도록 조치하였음

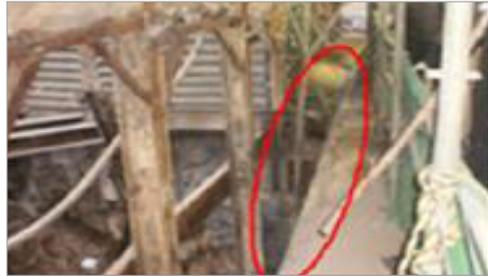
- B본부는 “00~00 경전철 0공구 건설공사”를 하면서 약 5m 높이의 작업 통로에 안전난간을 미설치하였음

▶ 안전난간을 설치하도록 조치하였음

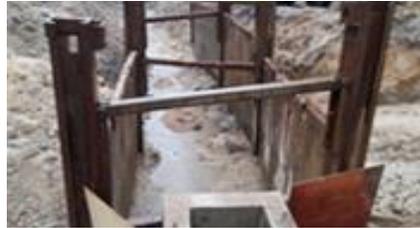
- L구청은 “OOO도시자연공원 조성공사”를 시행하면서 터파기(L=107m) 굴착면의 붕괴방지를 위해 사면의 기울기를 1:0.5로 설계·시공하였음
- 그러나 설계변경으로 터파기 한 빈 공간에 불필요한 굴착면 붕괴방지를 위한 흙막이 가시설을 추가 시켜 30,715천원의 예산을 낭비함

빈 공간에 흙막이 가시설 설치

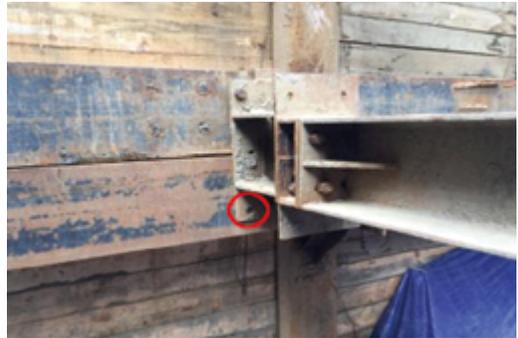
- S구청의 “000 하수암거 신설공사”에서 흠막이 가시설 부재의 이음부에서 결함이 발생하는 일이 없도록 버팀보와 띠장 이음부의 연결 볼트 4개를 체결하도록 설계되어 있으며, 하수암거 부설 방향 전면은 4장 띠장에 사보강재를 설치하도록 설계되어 있었음
- S구청은 흠막이 가시설 공사를 하면서 당초 설계와 다르게 버팀보와 띠장 연결부 8개소에서 볼트를 미체결하거나 2~3개만 체결하였고 일부 볼트는 도면과 상이한 위치에 체결(1개소 1개)하거나 버팀보 잭 단부 철판과 띠장면 간에 밀착되지 않은 상태에서 부적정하게 체결(2개소)한 것으로 확인되었음

3단 버팀보 볼트 1개 미체결

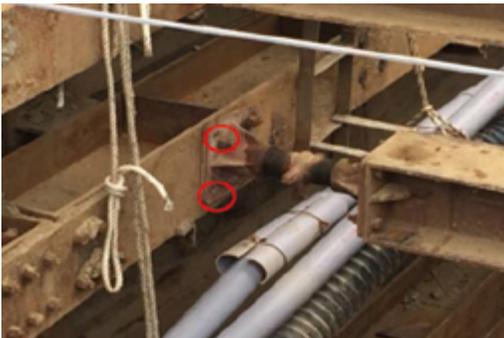
2단 버팀보 볼트 2개 설치위치 부적정

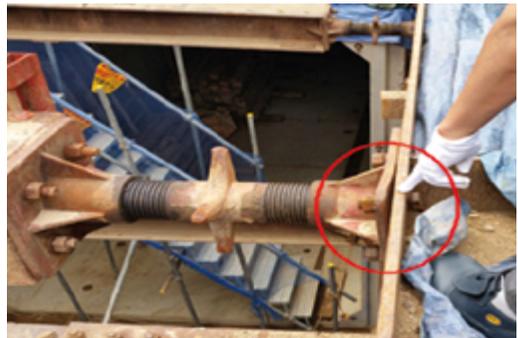
1단 버팀보 잭과 띠장간 밀착 불량

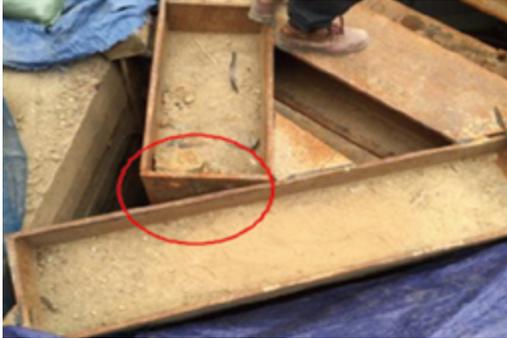
1단 띠장 접합부 이격 및 볼트 2개 미체결

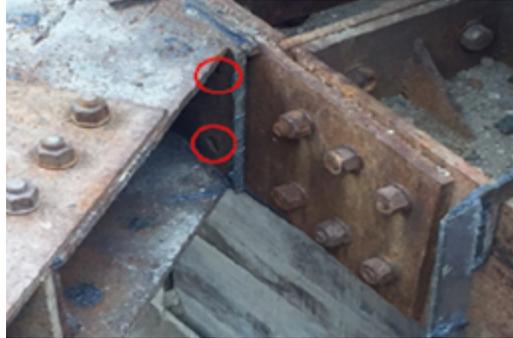
2단 띠장 버팀보 볼트 2개 미체결

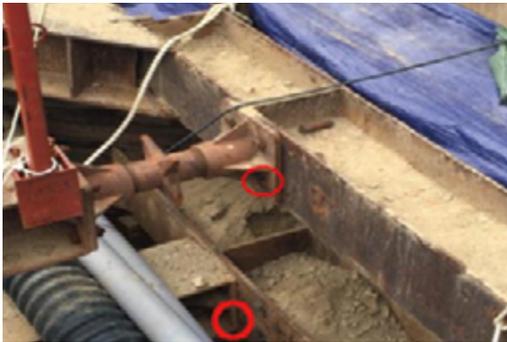
1, 2단 버팀보 볼트 2개 미체결

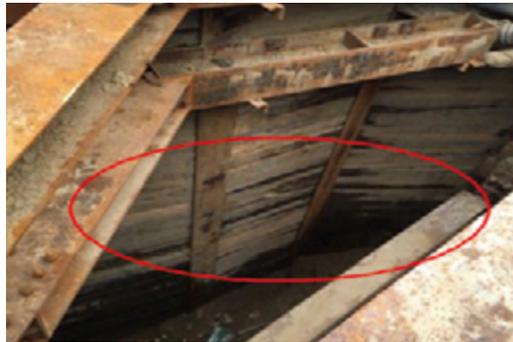
- 또한, 하수관 굴착 진행방향의 마감부 흠막이 가시설 3단 띠장을 PC 하수암거 설치 및 4단 띠장 철거작업의 편의를 위해 해체한 후 재설치를 하지 않는 등 안전관리를 소홀히 하였음

마감부 3단 띠장 및 사보강재 미설치

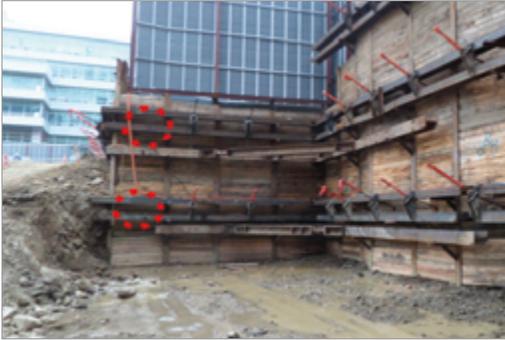
- K본부의 “서울시 000병원 00발달센터 증축공사”에서 흠막이 가시설 어스앵커(Earth Anchor) 1열 2개가 누락(2~3구간)되고 하단부 1단 띠장 35.1m를 설치하지 않아 흠막이시설의 전도 등에 대한 안전성 저해가 우려되는 상황이었음

어스앵커 1열 2개 누락

▶ 안전성 검토 후 보완 시공하도록 현지 조치하였음

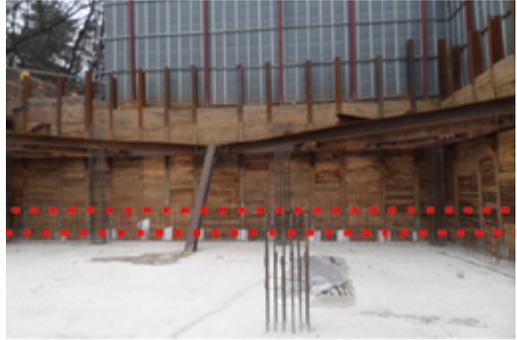
띠장 1단 35m 누락

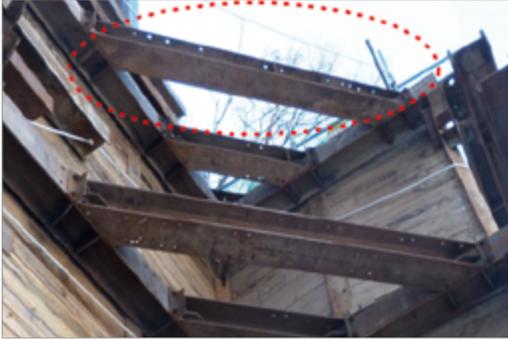
- N구청의 “00동 제2구민체육센터 신축공사”에서 단면손실(구멍 다수)이 많은 H형강을 버팀보로 사용하여 토압 등 외력에 버티지 못하는 경우 강재의 뒤틀림 현상 등이 발생하였음

버팀보 단면 손실

▶ 보강철판 덧대기 등 보완 시공토록 현지 조치하였음

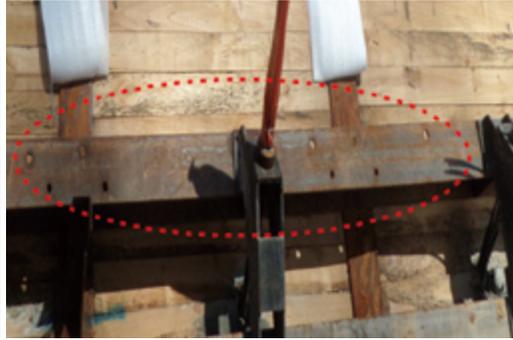
띠장 단면 손실

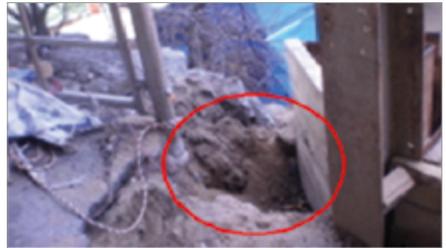
- B본부의 “OO간선도로 확장 O공구 공사”에서 토류판 배면에 뒷채움 불량으로 인해 침하가 발생하였음

▶ 침하 부분에 토사를 채우도록 조치하였음

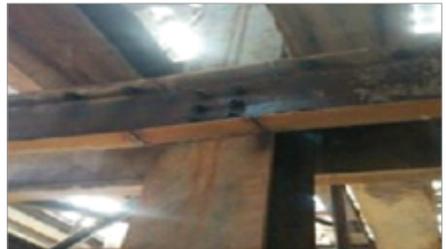
- B본부의 “OO재사용플라자 조성공사”에서 플랜지 부분 절단된 C-형강을 사용하였음

▶ 철판 덧붙임 용접을 통해 보강하도록 조치하였음

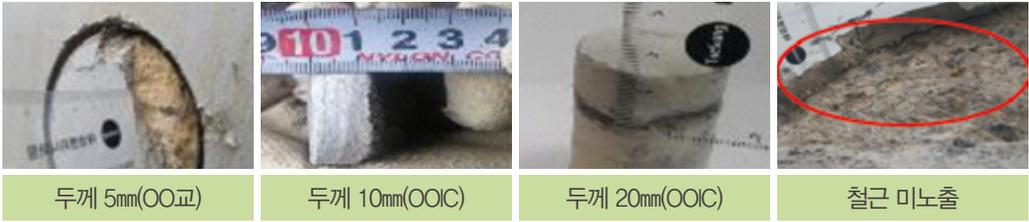
– OO교 및 OOIC교는 5~10mm두께로, OOIC교는 20mm 두께로 미달되게 시공하였으며, 철근의 녹제거 및 방청처리도 하지 않았는데도 이를 반영(제외)하지 않고 준공처리하여 공사비 26,825천원이 과다 지급되었음

두께 5mm(OO교)

두께 10mm(OOIC)

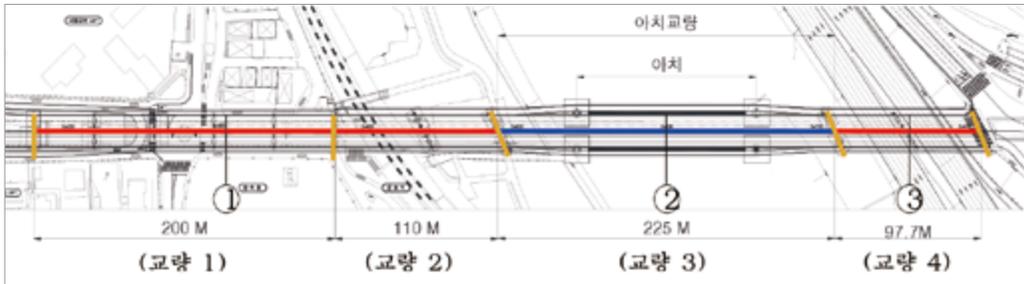
시공도면

- OO교 상·하행 슬래브(중방향 이격 2cm) 중앙부 지점에 대한 상세설계가 없는데도 이에 대한 검토 및 조치 없이 공사를 시행하였고 공사시방서에 작성하도록 규정된 포장공의 설치계획도(위치, 간격)와 교량 접속슬래브의 종단구배, 편구배를 고려한 포장공의 세부계획도를 작성 하지도 아니하고 포장공사 시행하였음
- 상·하행교량 슬래브의 이격지점(2cm)인 빈공간의 상부 포장체를 신축이음장치 등 시설보완 조치 없이 교량1, 교량4는 이격부 2cm 공간에 스티로폼을 끼우고 그 위에 아스콘(PSMA)을 두께 4cm씩 총 2회 8cm 두께로 일체 포장을 하였음

- 위와 같이 시공하는 경우, 교량 위에 차량이 통과하는 때 발생하는 양쪽 교량의 상하 운동에 따른 수직변위(1.8~3.0cm)와 온도변화에 따른 수축 및 팽창 현상 등으로 포장체에 균열이 발생될 수 밖에 없는 구조임

- 포장균열의 방지를 위하여 중앙부 분리공간에 종방향 신축이음장치 등의 설치 또는 완전 분리구조로 유지하되 이물질 및 우수 낙하 방지 등 필요한 시설을 보완하도록 조치 요구하였고 아스콘 조각 등 이물질 낙하가 시간 경과에 따라 위험성이 더 높아질 것이므로 전 구간에 대하여 필요한 안전조치를 하도록 하였음
- 이에 B본부는 낙하물방지망 및 종방향 신축이음장치 등 상기 지적사항에 대해 보완조치를 완료 하였음

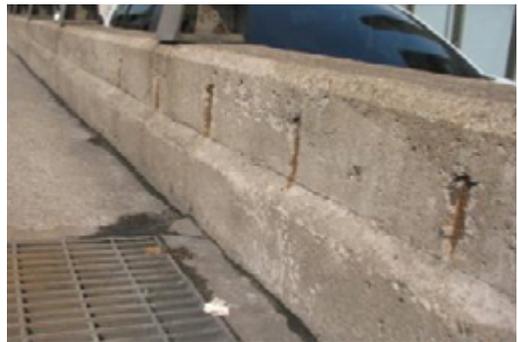
D 고가차로

- D고가차도(1996년 준공) 방호울타리 546m는 2015년 정밀점검 용역결과에서 연석이 파손되고 철근이 노출되어 있고, 등급이 없는 비규격 제품이 설치되어 위의 관리지침에 따라 소요 강도 및 규격에 맞는 제품으로 교체 설치가 필요하다고 하였으나 2017. 6월 현재까지 정비되지 않고 있었음

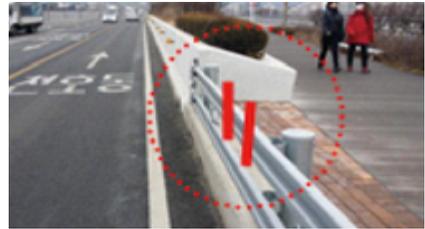
- D부서는 “2016년 OO교 보수공사”에서 교량 양측의 보·차도 경계부에 총 길이 1,649m의 차량 연성울타리 설치공사를 시행하면서 콘크리트 구조물과 만나는 지점(전이구간) 16개소는 연성 방호울타리의 지주 간격을 줄여 강성 강화 조치를 하지 않았음

지주간격을 좁혀 강성 강화 미조치

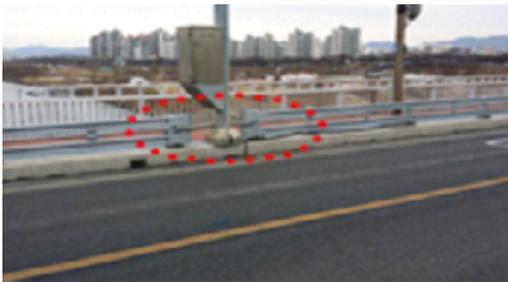
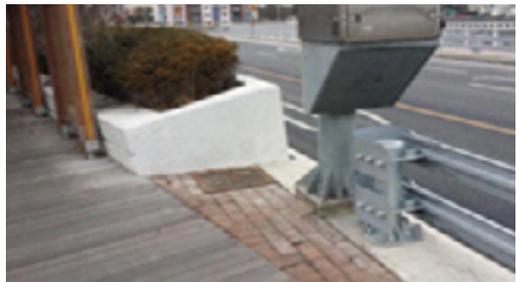
- 또한 교통신호 조작반 지주가 있는 2개소는 차량 방호울타리의 보강조치 없이 단절시켜 교통 사고 시 차량이 직접 지주에 충돌하게 되어 피해가 가중될 우려가 있음

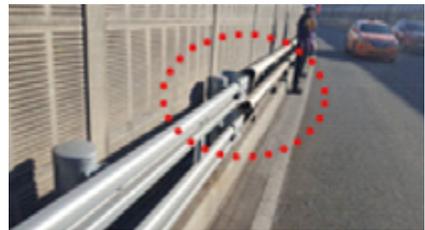
- OO고가 연결로에 길이 300m의 차량 방호울타리를 설치하면서 기존에 설치된 형식이 다른 연성 방호울타리와 연결되는 전이구간의 처리를 위 지침에 따라 보강조치 없이 단절시켜 설치하였음

방호울타리 간 미연결

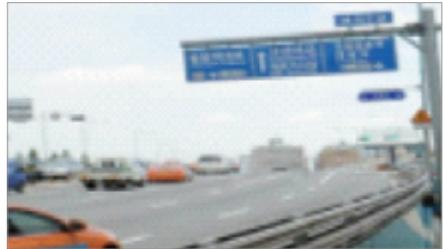
• T사업소는 OO대로의 방호울타리를 시공하면서 실물충돌시험 설치조건은 선형이 직선인 구간에 1개당 6m 길이의 가로보를 상·하 2열로 설치하고 엇갈리게 경간의 중앙부에 연결해야 하나 현장조건이 곡선이고 가로등주가 있다는 사유로 보가 실물충돌시험 설치조건과 다르게 1개당 3m의 가로보를 사용하여 강관 지주부에서 연결하여 설치하였음

- 컴퓨터 충돌 시뮬레이션 등을 통해 성능을 검증하고 그 결과에 따라 조치하도록 요구하였고 이에 T사업소는 구조검토 및 충돌시험 시뮬레이션을 통한 성능검증 결과에 따라 조치 완료하였음

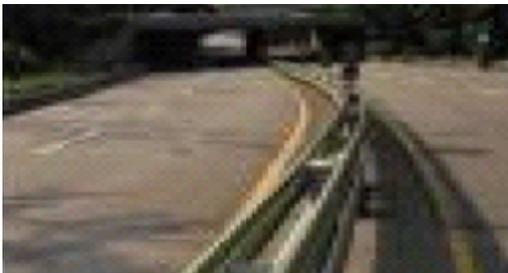
• OOO로 및 OO순환로는 실물충돌시험 설치조건은 1개당 3m 길이의 가로보를 상·하 2열로 설치하고 강관 지주부에서 연결해야 하나 곡선형의 연속성을 유지하기 위해 1개당 6m의 가로보를 사용하여 상·하 엇갈리게 경간의 중앙부에서 연결하여 설치하였음

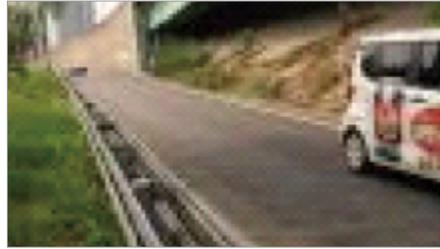
- 000로는 실물충돌시험 설치조건은 1개당 8m 길이의 가로보를 상·하 2열로 설치하고 엇갈리게 경간의 중앙부에 연결해야 하나 보의 길이가 너무 길어 현장에서의 설치·시공이 곤란하여 1개당 4m의 가로보를 사용하여 강관 지주부에서 연결하여 설치하였음

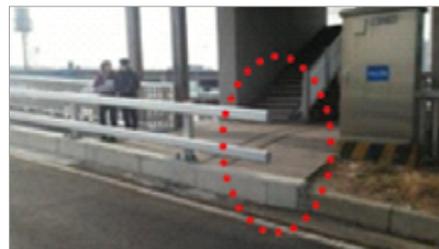
- A부서는 OO대교 C-연결로의 진입부 보·차도 구간 안쪽 곡선부 차량 방호울타리를 설치하면서 단부에 대한 상세설계가 되어 있지 않다는 사유 등으로 보(Beam)의 단부가 절단된 상태에서 노출되게 설치되어 있었음

- 설치기준에 적합하게 보완시공토록 조치 요구하였고 이에 A부서는 방호울타리 안전성능 검증을 위해 컴퓨터 충돌 시뮬레이션을 시행하여 보완이 요구되는 부분에 대해 재시공 등 보완조치를 완료하였음

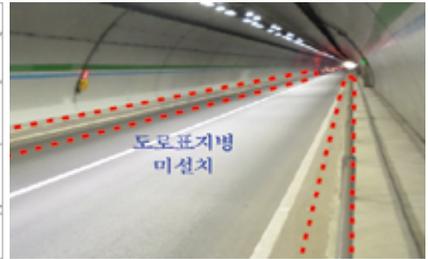
- R사업소는 “OO터널 내부 보수, 보강공사”를 하면서 운전자의 시인성 확보 등을 위해 양쪽 터널 내부의 내·외측 배수로 측면에 LED 도로표지병 82개소를 설치(설치비 1,754천원)하도록 되어 있었으나 시공물량 검증없이 준공 처리하여 LED 도로표지병의 시공이 누락되었는데도 인지하지 못함

LED 도로표지병 미시공

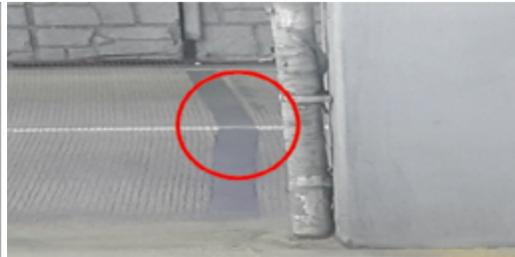
시공

- P사업소는 2016. 12월 “OO지하차도의 1개소 보수공사”를 시행하면서 설계도서에 따르면 지하차도 바닥슬래브의 신축이음부 상단 포장층은 하층의 바닥슬래브와 동일한 지점에 신축성이 있는 탄성재를 설치하도록 되어 있었으나
 - OO지하차도 내 도로포장을 하면서 도로포장부의 신축이음 위치 12개소 중 1개소는 설계도면과 다르게 지하차도 바닥슬래브의 신축이음 위치를 벗어나 굴절되게 탄성재를 시공하였음

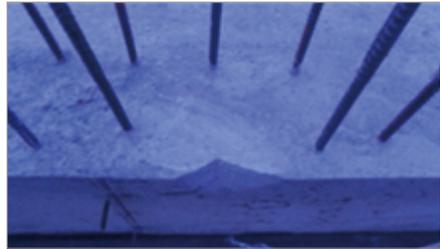
- N구청은 “OO동 제2구민체육센터 신축공사”를 시행하면서 지하 2층 벽체 철근 1개 누락 및 기둥 피복두께를 부족(4cm⇒ 2.5cm)하게 배근하고 있었음

- S구청은 벽체 전면부에 보강철근을 추가 시공, N구청은 철근 추가 및 배근위치 조정 등을 조치 요구하여 현지 시정을 완료하였음

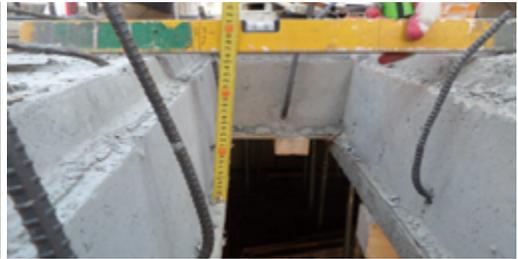
- H공사는 “OO지구 도시형생활주택 건설공사”를 하면서 설계도서에 따르면 두께 28cm의 층간 슬래브(중공)는 허용오차가 -5mm이나 실측결과 1단지 3동 4층 바닥 슬래브 2개소(81㎡)는 -5~-12mm 부족하게 시공하였음

슬래브 두께 부족 : 5~12mm

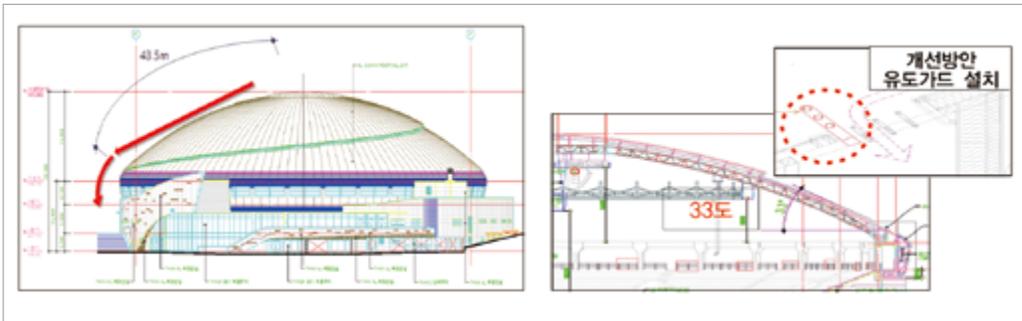
- A공단에서 관리하는 OO체육관은 2015. 1월 재개장하면서 지붕 끝단에 결빙 등 덩어리의 낙하 방지를 위해 높이 10cm의 스노우가드를 설치하였으나 위 지붕은 아래쪽으로 갈수록 접선각도 (0~33°)가 변하고 미끄러운 알루미늄 재질의 동형지붕이므로 결빙(結氷) 덩어리가 곡률이 변하는 지점을 지날 때 관성에 의하여 스노우가드의 훨씬 위쪽을 통과하여 보도로 떨어질 가능성이 높음
 - 특히 4개소는 눈덩어리 등이 떨어질 때 보도, 주차장 등으로 바로 떨어짐

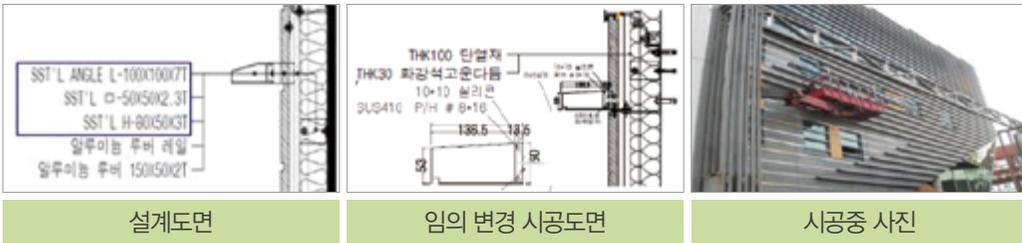
설계도면

- S구청은 000주민센터를 신축하면서 북측 외벽의 알미늄장식 루버(50×150×1.2mm)는 석재판 붙임 뒤에 알미늄 레일, 스테인레스 H-80×50, 스테인레스 L-100×100, 스테인레스 각재 □-50×50를 제작하여 설치하는 것으로 설계되어 있었으나
 - 석재판 뒤에 각 파이프 지지대를 설치하는 것이 복잡하고 어렵다는 사유로 설계도면과 다르게 각 파이프 지지대를 제작·설치하지 않고 석재판에 간단하게 알미늄 루버 레일을 칼브력으로 직접 고정하는 방식으로 시공하고 준공도면은 당초 설계대로 시공된 것으로 작성·제출되었음

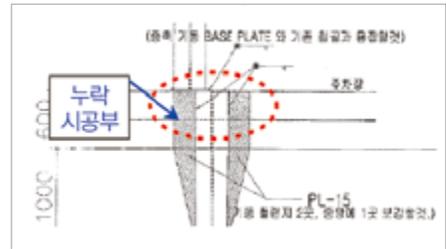
– 구조검토결과 계단의 하중이 작용하는 2층 바닥 하단부에 H형강의 추가 보강이 필요하고 용접부는 보완시공이 필요한 것으로 나타남

– 또한, 1층과 2층의 기둥 중심축이 어긋난 부분의 뒷면은 보강철판이 누락 시공된 것으로 확인됨

- 철제 계단은 보강조치하고 기둥은 보완 시공하도록 요구하였고 이에 K구청은 시공불량 기둥에 대해 보완시공을 완료하였음

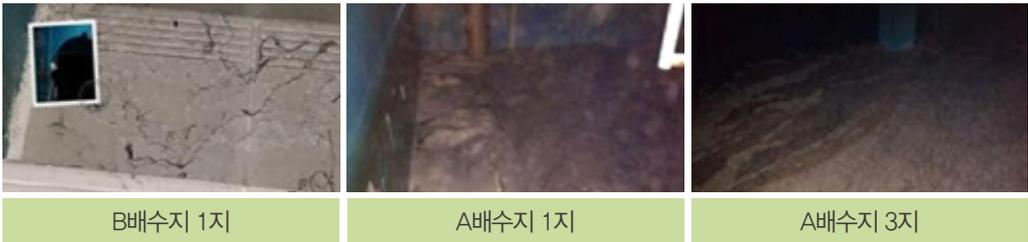
B배수지 1지

- N사업소에서 관리하는 A배수지(3개지) 1, 3지 및 B배수지(3개지) 1, 2지에서 거품 및 부유물질이 발생되었고 이 부유물질 등은 시간이 경과하면서 거품은 없어지면서 검은색 분말로 되었고, 이후 검은 실 모양의 덩어리가 형성되었음
 - S본부 산하 연구원의 수질분석(1개 시료) 결과에 따르면 검은색 파래형태 부유물과 활성탄 분말이 있는 것으로 판정하였고, 알루미늄(Al, 기준: 0.2mg/L → 검출: 4.7mg/L)과 철(Fe, 기준: 0.3mg/L → 검출: 1mg/L)이 수질기준을 초과하여 검출된 것으로 확인되었음

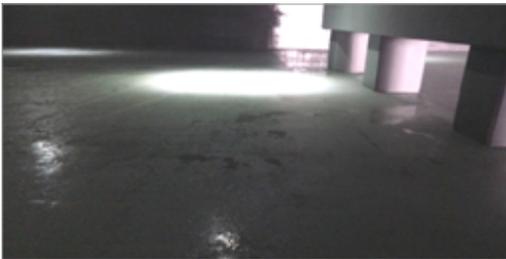
- D본부는 “000 상류 000 저류조 설치공사”를 하면서 “000 버들골 저류조 방수작업”시 지하 저류조 내부와 외부 지상과의 온도차로 인해 결로 현상이 심하여 천정, 벽체 등에 결로수가 항상 있는 현장 여건임에도 콘크리트 표면의 함수율을 측정하지 않고 방수 작업을 시행하였음
- 그 결과 방수공사 당시 객관적인 함수율을 알 수 없어 향후 방수층의 접착 불량으로 인한 하자(들뜸현상) 발생이 우려됨

바닥 슬래브 결로현상(2016. 6. 8.)

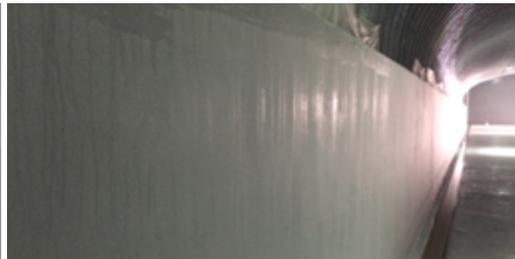
벽체 결로현상(2016. 6. 8.)

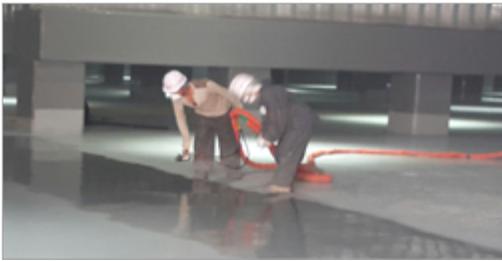
- “000 버들골 저류조 내 방수공중”을 시행하면서 기시공 방수면의 건조를 위한 선풍기 4대가 출입 개구부 반대방향으로 작동할 뿐, 별도 강제 송풍시설 없이 작업을 하였으며, 방수재를 살포하는 작업자는 피부, 눈, 호흡기계 자극으로부터 보호하기 위한 안경, 보호의, 보호장갑을 착용하지 않은 채 폴리우레아 방수재 살포 작업을 하는 등 근로자 보건 안전관리를 소홀히 하였음

근로자 안전장구 미착용한 채 작업

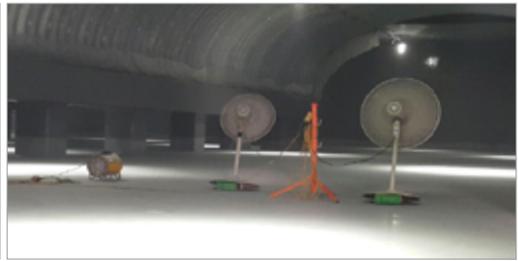
환기시설 없이 방수 작업시행

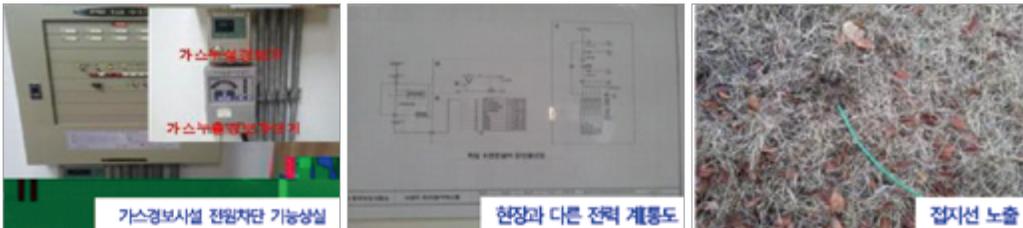
- 여의도 000 올림픽대로 주변의 정류기함은 낮은 위치에 설치되어 있어 침수 등으로 인해 내부 전선 접속부와 부품이 부식되었음

- 또한 가스경보시설의 전원차단 기능 상실, 현장과 다른 전력 계통도 비치, 접지선 노출 등 기전시설물의 관리 부적정 사례가 확인되었음

- 정류기함 설치높이 조정 또는 이설 등의 조치계획 수립 및 기전시설물 관리 부적정 사항에 대해 보수토록 요구하였고 A본부는 지적사항에 대한 보강, 재설치 등 조치를 완료하였음

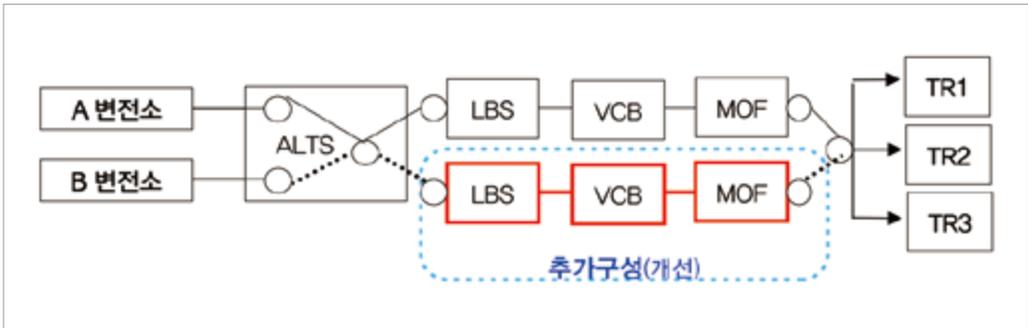
- C사업소에서 관리하고 있는 0000운동장은 정전에 대비하여 한국전력공사로부터 2회선(00, 00변전소)의 수전을 받고 있으나 수전계통의 자동부하전환개폐기(ALTS) 이후에 설치된 부하 개폐기(LBS), 진공차단기(VCB), 계기용변성기(MOF)는 1개 라인으로만 구성되어 있음
- 이로 인해 당해 구간에서 고장이 발생할 때 또는 보수가 필요한 때는 한선으로부터 전원을 받을 수 없게 되어 0000운동장 전체 부하에 전기 공급이 중단되는 사고 발생을 초래함

- 경기장 전체에 영향을 미치는 수전 전원계통의 이중화 방안을 마련하여 개선하도록 조치 요구하였고 이에 C사업소는 0000운동장 이중화 수전설비 감시제어시스템 제작, 설치를 완료하였음

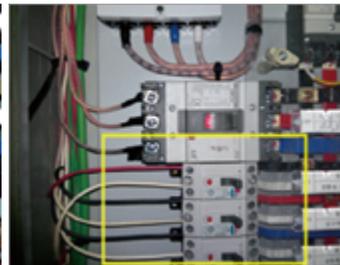
누전차단기

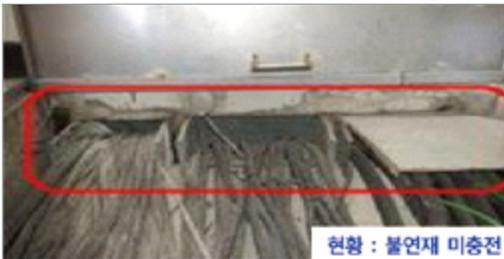
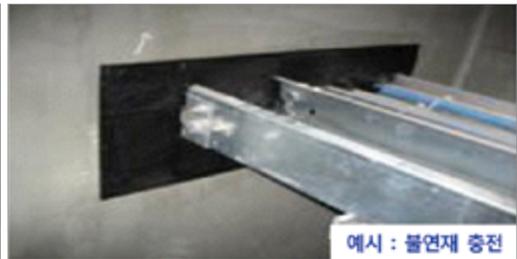
– 배수지 등 수도시설은 건축법상의 방화구획 대상이 아니라는 사유로 개구부를 불연재로 밀폐하지 않았음

- 배수지 벽체 등의 개구부를 불연성 물질로 충전되도록 개선조치를 요구하였고, 이에 D본부는 각 사업소 가압장·배수지 전기실, 펌프실 등에 케이블 트레이 및 전기 배관으로 인한 관통부를 방화용 물질로 충전 완료하였음

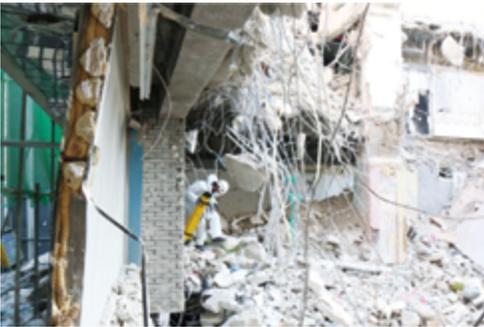
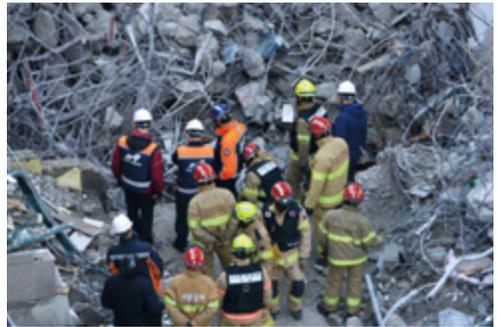
③ 낙원동 철거공사장 붕괴사고

사고 일시	2017. 1. 7.
사고 장소	서울시 종로구 낙원동
사고 개요	공사장 1층에서 건물 벽체 철거 중 바닥이 무너지면서 굴삭기와 먼지제거 살수 작업자 2명이 지하 2~3층으로 추락
피해 현황	사망 2명, 부상 2명
사고 원인	철거작업시 세운 쇠파이프 기둥이 약해서 무너진 것으로 추정

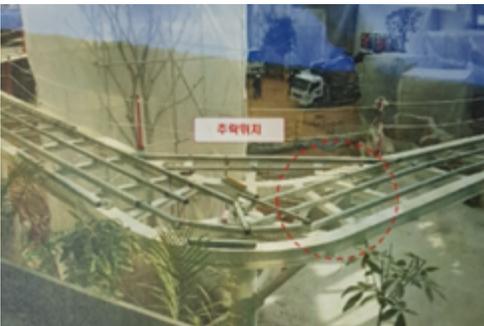
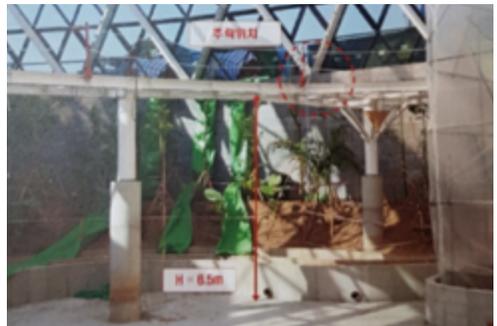
④ 서울식물원 공사장 추락사고

사고 일시	2017. 10. 31.
사고 장소	서울시 강서구 마곡동
사고 개요	온실 내부 스카이워크(허브) 난간대 용접작업을 하던 근로자가 6.5m 높이에서 바닥으로 추락
피해 현황	사망 1명
사고 원인	안전로프를 둔 채로 높은 곳을 걷다가 추락한 것으로 추정

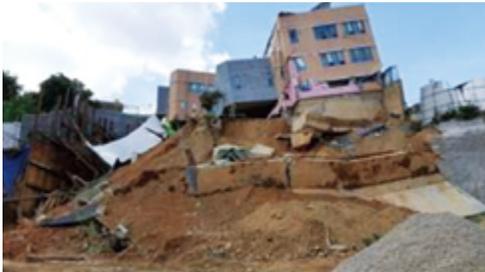
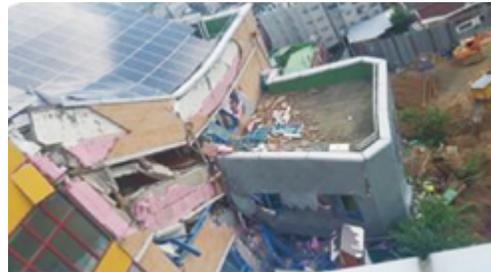
⑤ 상도유치원 건물 기울어짐 사고

사고 일시	2018. 9. 6.
사고 장소	서울시 동작구 상도동
사고 개요	상도유치원 건물이 하부에 위치한 다세대주택 공사현장의 지반침하 등으로 인해 기울어짐 발생
피해 현황	흙막이 옹벽 40m(폭)×10m(높이) 붕괴
사고 원인	유치원 건물의 지반을 지지하는 L형 옹벽이 전도되면서 기초부에 영향을 미쳐 건물 일부가 손실, 집중호우 등으로 인한 토압 증가, 토사유실 및 지반약화가 원인으로 추정

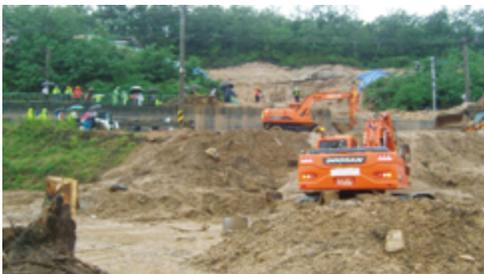
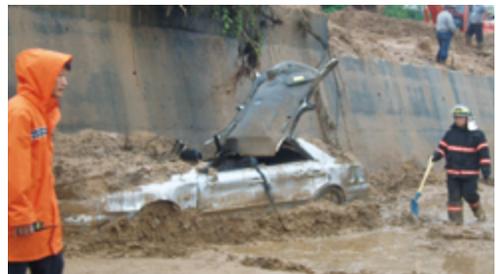
⑧ 경원선 이설공사 초안산 절개지 붕괴사고

사고 일시	2011. 6. 29.
사고 장소	서울시 도봉구 월계역과 녹천교 사이(초안산 절개지)
사고 개요	사면 절토작업 중 집중호우로 사면이 붕괴
피해 현황	사망 1명, 부상 3명, 차량 4대 매몰
사고 원인	대단위 절개사면은 우기 전 공사를 마무리하여 집중 호우에 대비하여야 하나 공정 지연으로 우기 중에 공사를 시행, 공사 및 공정관리 미흡 등이 원인으로 추정

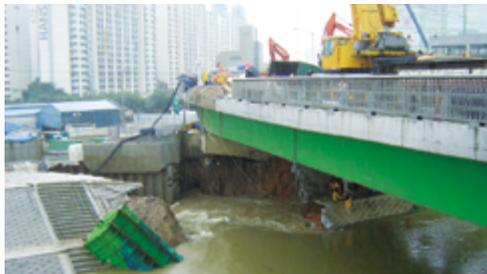
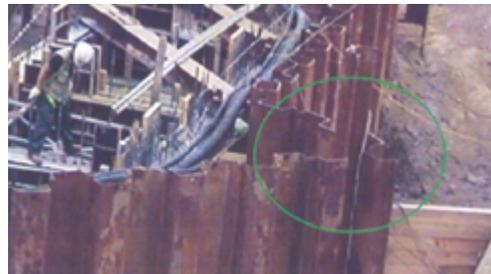
⑩ 안양천 제방 붕괴사고

사고 일시	2006. 7. 16.
사고 장소	서울시 영등포구 양평동 안양천 제방
사고 개요	우기철 안양천 수위상승으로 지하철 9호선 건설공사 후 복구한 차수파일 접속부에 하천수가 침투하면서 제방이 유실
피해 현황	침수 27ha(주택 398동, 상가 142개소, 공장 90개소) 이재민 438가구 1,075명, 도시가스 공급 중단 등
사고 원인	제방 절개구간 복구시 토공 다짐시공 소홀, 제방 차수벽 시공 및 굴곡부 파일 접합 부분 폐합 시공 미흡 등이 원인으로 추정

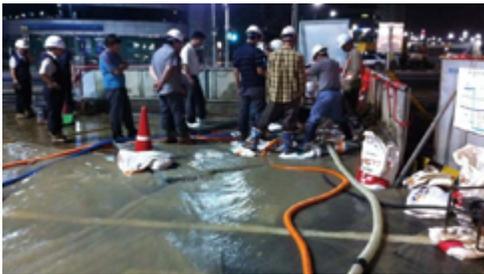
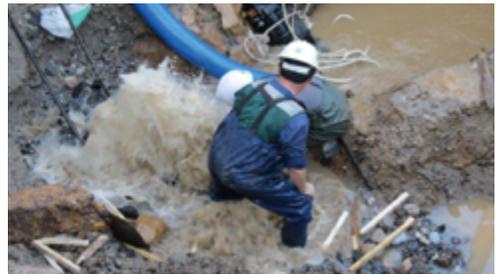
⑪ 서울지하철 9호선 건설공사 상수관 손괴사고

사고 일시	2011. 8. 4.
사고 장소	서울시 송파구 석촌역 사거리
사고 개요	천공작업 중 지하에 매설된 상수관(D=700mm)이 손괴
피해 현황	사망 1명, 부상 3명, 차량 4대 매몰
사고 원인	공사착수전 지하매설물의 현황조사 소홀, 줄파기 작업시 예상위치에서 지하 매설물이 발견되지 않을 경우 탐사장비로 확인 후 작업을 하여야 하는 기준 등을 준수하지 않은 것이 원인으로 추정

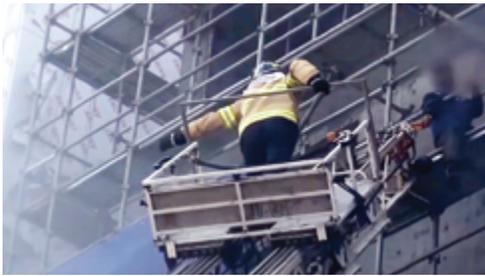
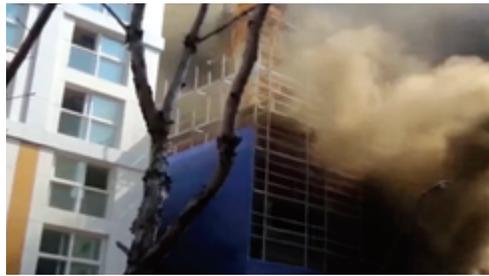
⑬ 오피스텔 신축공사 현장 용접 중 화재사고

사고 일시	2016. 3. 28.
사고 장소	서울시 강서구 마곡동
사고 개요	천장 단열재에 용접 불티가 붙어 불이 났는데 지하층 연결통로를 거쳐 오른쪽 건물에 옮겨 붙어 사고 발생
피해 현황	사망 2명, 부상 6명
사고 원인	용접불티 비산방지 같은 안전조치 없이 화재위험 장소에서 용접작업을 한 것이 원인으로 추정

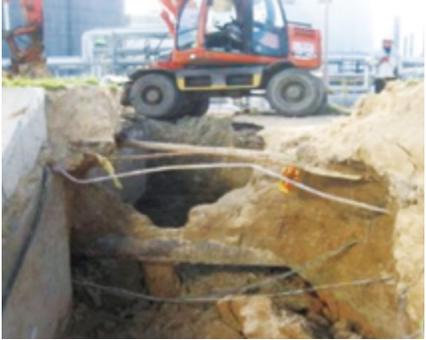
⑮ 배관 교체공사 중 굴착사면 토사 붕괴사고

사고 일시	2012. 8. 7.
사고 장소	울산광역시 울주군
사고 개요	배관 교체를 위하여 굴착(깊이 약 2.7m) 바닥면 정리작업 중 굴착 사면의 토사가 붕괴되어 작업자가 매몰
피해 현황	사망 1명
사고 원인	<p>지반을 굴착하면서 토질을 고려한 굴착면의 기울기를 확보하지 않은 것이 원인으로 추정</p>

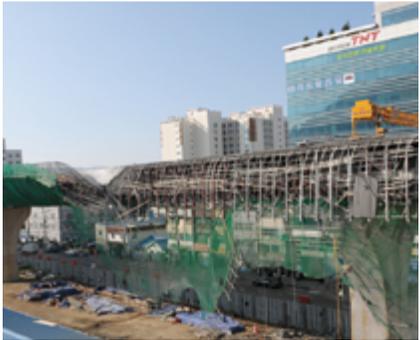
⑯ 남·북향대교 연결 고가도로 철골구조물 붕괴사고

사고 일시	2013. 12. 19.
사고 장소	부산광역시 영도구 영선동
사고 개요	남향대교와 북향대교를 잇는 고가도로 공사현장에서 콘크리트 치기작업 중 거푸집 및 철골지지대 등이 콘크리트 무게를 견디지 못해 약 20m 아래로 무너져 내린 사고
피해 현황	사망 4명
사고 원인	<p>거푸집 철골구조물 지지대 설치불량 등이 원인으로 추정</p>

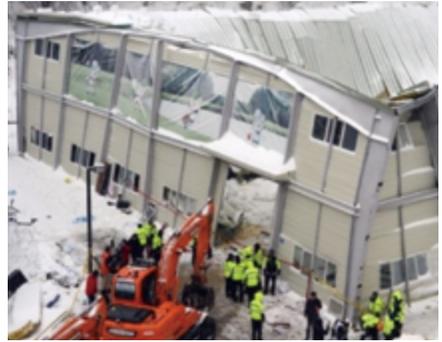
⑦ 경주 마우나오션리조트 체육관 붕괴사고

사고 일시	2014. 2. 17.
사고 장소	경상북도 경주시 양남면
사고 개요	체육관에서 신입생 환영회 행사를 진행하던 중 건축물이 붕괴
피해 현황	사망 10명, 부상 124명
사고 원인	<p>건축 관련규정 상 경주지역은 50 kg/m²의 적설하중에 견디도록 되어 있으나, 적설하중 기준 자체가 낮았고, 지붕이 높은 단층 구조물의 체육관이 폭설 이후 굳어진 지붕 위 눈의 무게를 버티지 못해 붕괴된 것으로 추정</p>

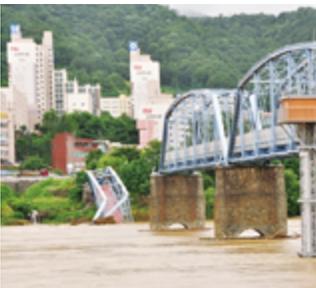
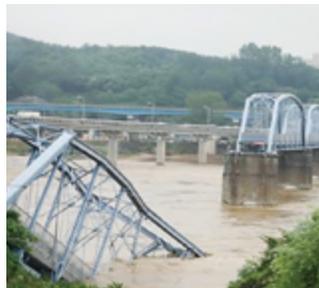
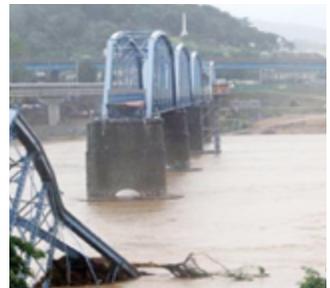
⑧ 호국의 다리 붕괴사고

사고 일시	2011. 6. 25.
사고 장소	경상북도 칠곡군 약목면
사고 개요	3일째 계속된 호우로 호국의 다리 중 교각 일부와 상판 및 트러스트 철구조물이 붕괴된 사고
피해 현황	다리 전체 467m 중 100m 유실
사고 원인	3일째 계속된 경북지역 호우로 강물이 불어나면서 노후된 교각이 빠른 유속을 이겨내지 못해 붕괴된 것으로 추정

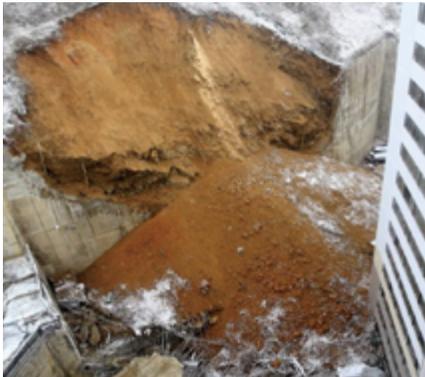
⑨ 아파트 단지 옹벽 붕괴사고

사고 일시	2015. 2. 5.	
사고 장소	광주광역시 남구 봉선동	
사고 개요	1981년 설치된 높이 15m, 길이 210m 규모의 C등급의 옹벽 일부(약 30m)가 붕괴	
피해 현황	차량 40여 대 파손, 주민 300여 명 대피	
사고 원인	<p>옹벽 내부 철근이 표준안에 비해 적게 설치되었고, 옹벽 정상의 배수관 크기와 옹벽면의 배수구 갯수가 규정보다 적게 시공되었 으며, 이로 인해 빗물 등이 옹벽 내부로 흘러들어 지반을 약화시키는 등 토사 압력을 견디지 못해 붕괴된 것으로 추정</p>

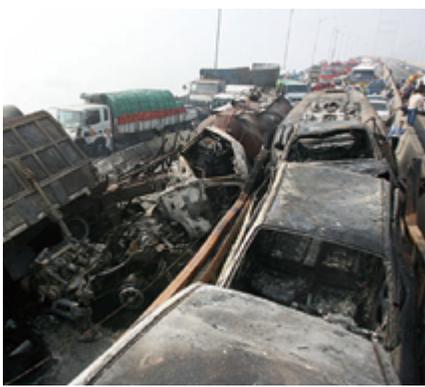
⑩ 서해대교 차량 연쇄 충돌사고

사고 일시	2006. 10. 3.	
사고 장소	경기도 평택시 서해대교	
사고 개요	서해안 고속도로 상행선 서해대교 북단에서 짙은 안개로 차량 29대가 연쇄 충돌 하고 이로 인해 화물트럭 등의 연료탱크가 터지면서 폭발 및 화재가 발생한 사고	
피해 현황	사망 11명, 부상 46명	
사고 원인	<p>가시거리 100m 내외의 불량한 시계 에서 과속 및 안전거리 미확보가 원인으로 추정</p>

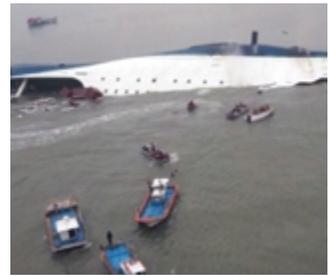
⑪ 세월호 침몰사고

사고 일시	2014. 4. 16.
사고 장소	전라남도 진도군 조도면 부근 해상
사고 개요	전라남도 진도군 조도면 부근 해상에서 청해진해운 소속의 인천발 제주행 연안 여객선 세월호가 전복되어 침몰
피해 현황	사망 295명, 실종 9명
사고 원인	과도한 증축, 화물 과적, 화물 결박불량, 평행수 부족 및 급격한 항로변경 등 복합적 원인으로 추정

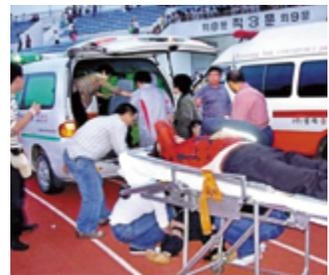
⑫ 상주 가요콘서트 행사장 압사사고

사고 일시	2005. 10. 3.
사고 장소	경상북도 상주시 계산동
사고 개요	MBC 가요콘서트를 관람하기 위해 대기하고 있던 관람객이 문이 개방되는 순간 일시에 입장하면서 사람들이 연쇄적으로 넘어지면서 발생
피해 현황	사망 11명, 부상 70명
사고 원인	진행요원의 입장객 관리미흡, 안전요원 부족배치, 행사보험 미가입 등의 문제가 있었음
