# 감 사 위 원 회

## 시정 및 주의요구

**제 목** 실외 테니스장 바닥 포장 시공 및 공사감독 부적정

**관 계 기 관** 도봉구, 서울시설공단

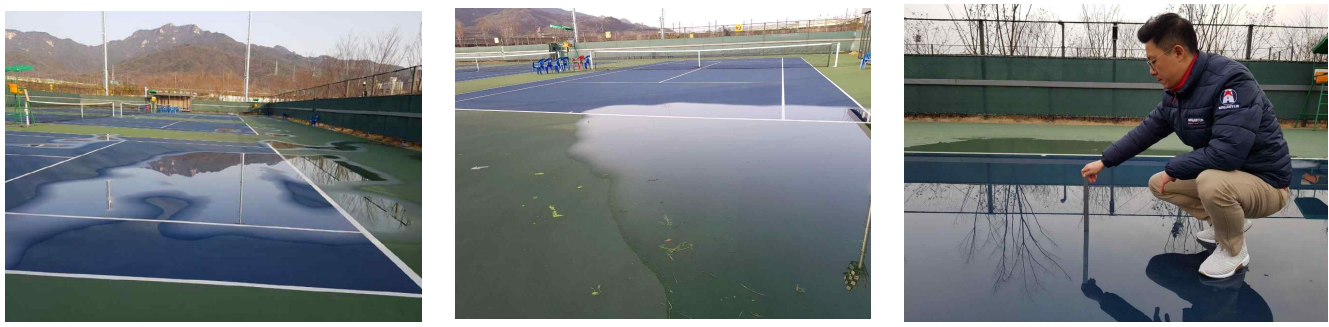
〈 그림1. 투수블록 포장임에도 강우 후 물고임 발생 〉

그런데 감사기간 중 동북권 체육공원 내 실외 테니스장을 현장점검 한 바, 2018. 12. 3. 강우 후 하루가 지난 상태의 테니스장 코트(4코트, 5,코트, 7코트) 일부 바닥면에 평탄성 불량으로 빗물이 자연 배수되지 않고 그대로 고여 길이 약 3~7mm, 면적 30㎡ (약 6개소 면적 합)가량의 물고임 현상이 확인되었다.

▲ 테니스 코트 평탄성 불량으로 강우시 자연배수되지 않고 물고임 발생      ▲ 물고임 깊이 최고 7mm (물품납품자 측정)

이와 같은 물고임 하자는 물품납품자가 선행공사로 시행된 테니스장 바닥 아스콘 기층면에 대한 평탄성 검사 및 평탄작업을 소홀히 한 것이 주요 원인이다.

그 결과 비가 내릴 경우 바닥 경사 방향으로 빗물이 자연 배수되지 않고 테니스장 바닥의 평탄이 불량한 부분에 빗물이 고이게 되는 하자가 발생하게 되었다.

그 결과 이 건 물품납품자가 당초 계약된 「동북권체육공원 테니스장 아크릴포장재 규격 및 설치 시방서」 및 「특기시방서」의 아크릴 포장재(지급자재) 평탄성 기준을 초과(기준 3mm이하, 실제 시공 최대 7mm) 하게 아크릴포장을 하여 강우시 물고임이 예상되는데도 이에 대한 철저한 공사감독이 이루어지지 못하게 되는 결과를 초래하였다.

테니스장 코트 평탄성 불량에 따른 물고임 하자에 대하여 당초 계약조건에 따라 하자보수주체를 결정하여 보완시공하시기 바라며, 앞으로 동일·유사한 사례가 발생하지 않도록 직원교육 및 업무처리에 철저를 기하기 바랍니다.(시정)
