# 감 사 위 원 회

## 시 정 요 구

**제 목** 공사비(사급자재 인력 소운반비) 정산 부적정  
**관 계 기 관** 도봉구(공원녹지과)  
**내 용**

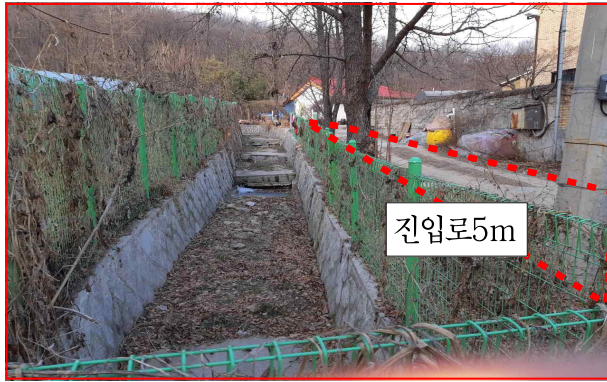
[그림] 공사 현장 진입로 현황

한편 동 공사 현장은 진입로의 폭이 3m~5m 확보되어 있고, 도로 경사가 평탄하여 1톤 차량이 현장까지 진입할 수 있는 여건이다.

▲ ○○동 489-2 깎돌기습막이 설치 현장

그런데도 설계자는 위 공사의 깎돌기습막이(높이1.0~3.0m, 연장121m)와 제형(蹄形)돌수로(폭1.0m, 연장25m) 등에 소요되는 자재에 대해 설계서(물량내역서) 상 ‘인력 소운반’을 하는 것으로 예정가격을 작성하였고, 발주자는 동 ‘인력 소운반’ 공종을 설계변경을 통해 감액하지 않은 채 그대로 준공(정산) 처리하였다.

‘2016년 ○○동권역 예방 사방공사’에서 시공자에게 과다 지급된 공사비 12,600천원을 회수하시기 바라며, 관련자에게는 주의를 촉구(다른 기관으로 옮긴 관련자에 대하여는 현 소속 기관장에게 주의를 촉구하도록 통보)하시기 바랍니다.(시정)

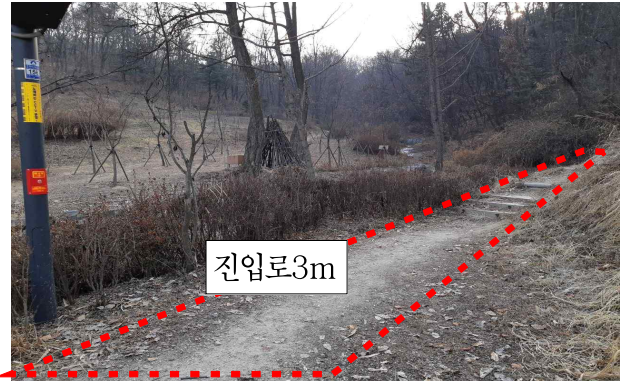
▲ ☆☆동 산183 제형돌수로 설치 현장
