# 행 정 자 치 부

## 훈계·시정 요구

제 목 군도00호선 도로 확·포장공사(중단) 방치 등 사후조치 소홀

기 관 명 강원도

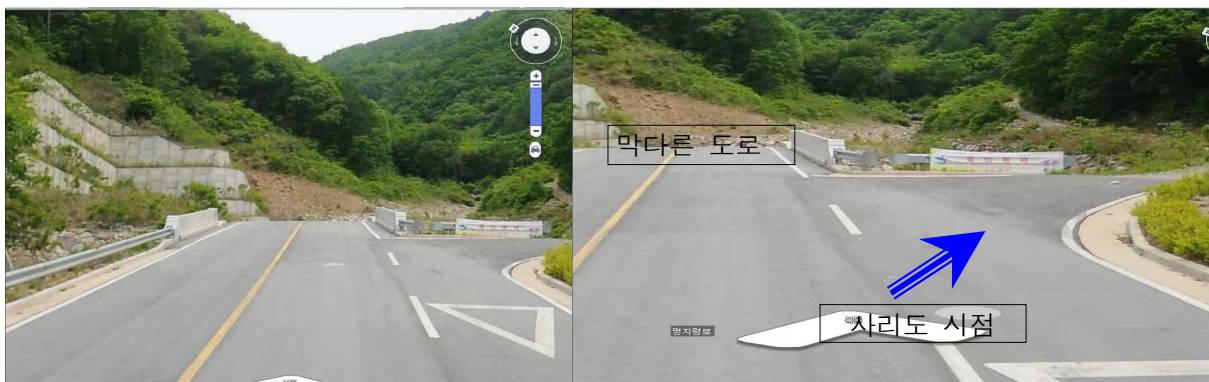
그 결과 2013. 4. 5. 준공(1단계구간 137억원)한 도로가 감사일 현재까지 (2016. 10. 7.) 군부대 부동의 구간에 대한 대책이 마련되지 못한 상태로 3년 6개월간 도로 기능을 상실한 상태로 산중턱에서 단절되어 있어 행정력 등이 낭비되었다며 지역 언론에 보도 되어 행정신뢰를 실추하고 있는 등 대안 노선 검토 및 추가 사업비 확보 대책이 시급한 상태이다.

(2013. 4. 15 준공 종점부)

(사리도 구간 시점부)

그런데도 2014. 10. 2.부터 동 도로확·포장공사 업무를 총괄하는 ○○과장은 2013. 4. 5. 1단계 공사 준공 후 예산 미확보 등으로 추진이 중단된 사항을 잘 알면서도, 군부대 부동의 구간(사격장)과 중단(1단계) 도로개설 종점부에 대한 안전조치 대책 등 향후 추진방향 등을 면밀히 검토하여 방침결정자(군수)에게 보고하였어야 함에도, 감사자가 현장 방문점검 시까지 방침도 없이 관련 업무를 소극적으로 하는 등 도로중단사업장에 대한 업무를 방치한 사실이 있다.

② 아울러 중단된 도로 종점부에는 운전자 등의 불편과 교통사고 방지를 위한 차선 유도봉 등 안전시설 등을 조속히 설치하시기 바랍니다.
