# 국 민 안 전 처

## 시 정 요 구

제 목 합천 ○○지구 급경사지 정비공사 추진 부적정

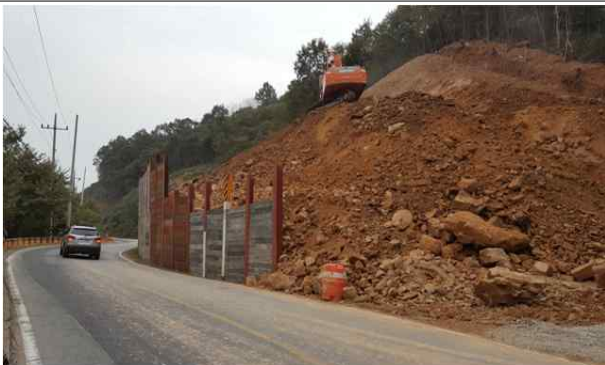
경상남도 합천군은 합천 ○○지구 급경사지 정비공사를 시행하면서 공사장 주변은 차량이 빈번히 교행하는 지방도로써 사고의 위험이 높고, 급경사지 공사 중 사면 절개작업<sup>77)</sup> 성격상 낙석위험 등이 상존함에 따라 관련법에 따라 안전관리 요원 배치 등 안전관리 대책을 적절히 이행하는지 관리·감독 하여야 하나, 이런 조치 없이 사업을 시행하는 등 공사장 주변 안전관리를 소홀히 하였다.

| 현장 내 안전관리 소홀(1) | 현장 내 안전관리 소홀(2) |

77) 현장 확인 결과 사진과 같이 사면절개 작업 중인 현공정이 낙석위험 등이 가장 큰 시기임

○○지구 급경사지 정비공사에서 과다 계상된 16,524천원을 감액조치하시고, 안전관리 업무를 소홀히 하는 일이 재발되지 않도록 주의하여 주시기 바랍니다.
